# 平成 27 年 9 月関東・東北豪雨による被害と鬼怒川の微地形

## Damages caused by Kanto-Tohoku heavy rainfall in September 2015 and Micro-landform of the Kinu River

黒 木 貴 一

品 川 俊 介

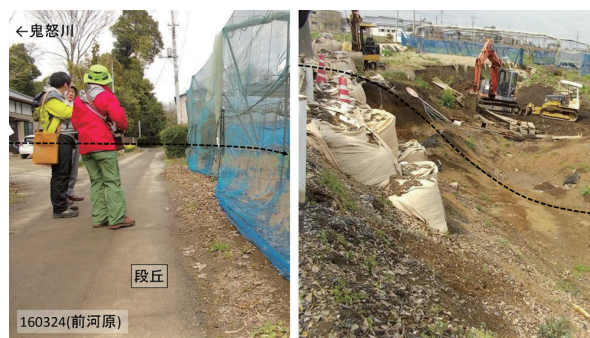
写真 1 区間 133 付近の景観

写真 1 は区間 133 付近（前河原）の景観である。写真左の鬼怒川から右（東）へ氾濫水は流れた。当該地の地形は段丘である。通常段丘は浸水しないとされるが、農地を覆う網に付着したトラッシュから浸水深はここでは約 1 m だったことがわかる。東側の段丘を刻む浅い谷に侵入した氾濫水は、浅い谷の谷頭部の傾斜変換線を起点とする斜面崩壊を引き起こした。

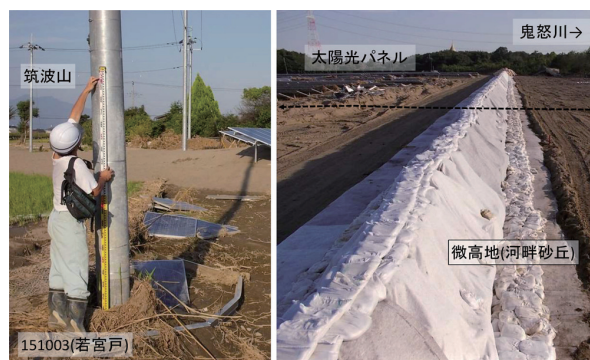
写真 2 区間 106 付近の景観

写真 2 は区間 106 付近（若宮戸）の景観である。電柱の地上から約 1.9 m 付近に、浸水深を示す汚れを確認できた。太陽光発電施設が造成された河畔砂丘を越流し氾濫水は堤内に流入し、当該施設や集落に大きな被害を出した。厚い場所では太陽光発電施設が厚さ 1 m を越す砂で埋積された。ここでは土嚢を積み上げて堤防を仮復旧していた。

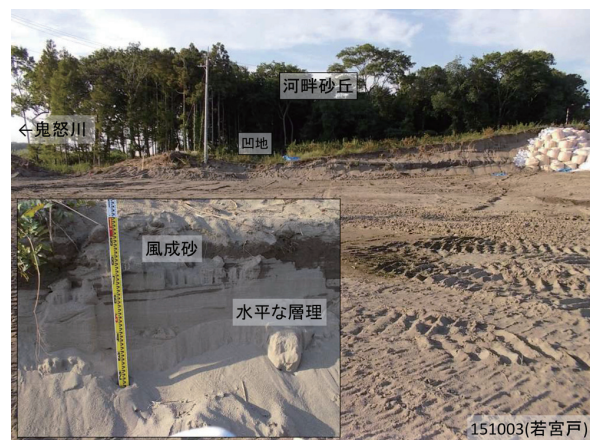
写真 3 写真 2 付近の河畔砂丘およびその断面

写真 3 は、写真 2 付近の河畔砂丘およびその断

面を示す。鬼怒川河畔に数 m の高さを持つ砂丘が、淘汰の良い細粒砂で形成された。断面ではほぼ水平な層理を確認できる。河畔砂丘は、鬼怒川に向かう西側が緩やかで、東側はそれに比べて急傾斜である。撮影位置からは砂丘は 2 列が見える。この河畔砂丘を数 m 削り込んで太陽光発電施設は設置された。

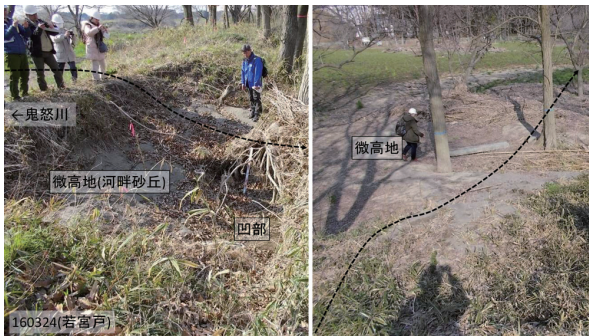
写真4 区間100付近の景観

写真 4 は、区間 100 付近（若宮戸）の景観である。鬼怒川の洪水は河畔砂丘を乗り越え、その場所で氾濫水が激しく砂丘を浸食したため、凹部が

形成され、流出した土砂は下流部で微高地を形成した。凹部では樹木の根茎が露出し、そこに流木などのトラッシュが残されていた。この状況は樹木根茎が河畔砂丘の破壊をある程度防いだことを示す。

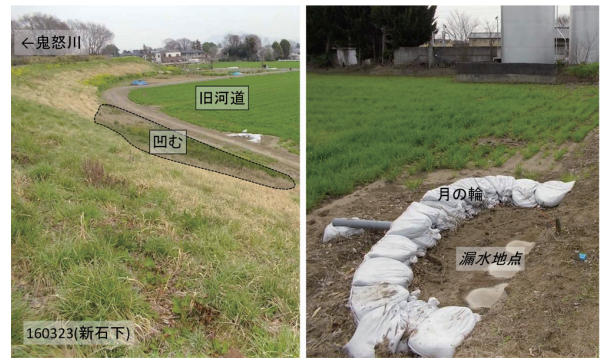
写真6 区間92付近の景観

写真6は、区間92付近（新石下）の景観である。そこは写真5の場所とは異なり、堤防は旧河道に接している。しかし堤防法の基部付近で漏水し、その際に噴出した砂が広がっている。漏水地点は、破堤を防ぐために土嚢を積んだ月の輪で囲われていた。堤防法の基部は約20m間が砂流出の為か、地すべり状に若干凹んでいる。

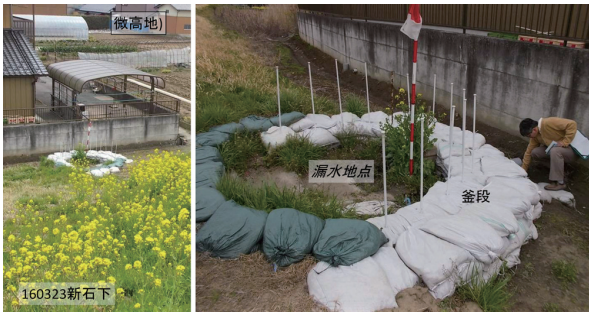
写真5 区間95付近の景観

写真5は、区間95付近（新石下）の景観である。堤防には、自然堤防の微高地が接している。堤防法の基部付近で漏水し、その際に噴出した砂が薄く広がっている。漏水地点は、破堤を防ぐために土嚢を積んだ釜段で囲われていた。

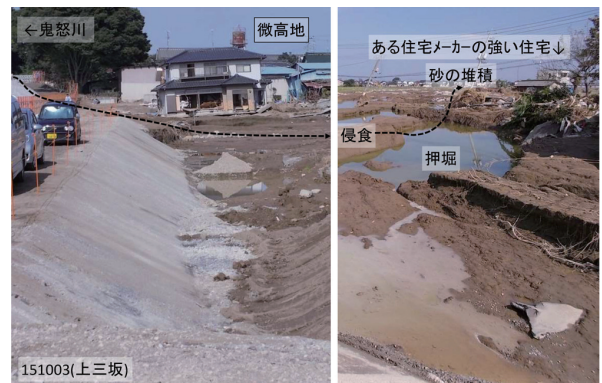
写真7 区間88付近の景観

写真7は、区間88付近（上三坂）の景観である。ここでは堤防に接する自然堤防の微高地に住宅地があった。ここでは破堤し堤内へ氾濫水が激しく流入した。これより堤防近傍では洗堀が生じ、家屋基礎の地盤が流出しての家屋被害や、その背後では土砂堆積による耕地被害などが生じ

た。破堤時の激しい氾濫水は地盤を掘り込んで押堀を形成し、その背後に広く厚く堆積させた。この氾濫水の中でも流出しなかったある住宅メーカーの住宅が報道されたが、写真7中の遠方に見えている。

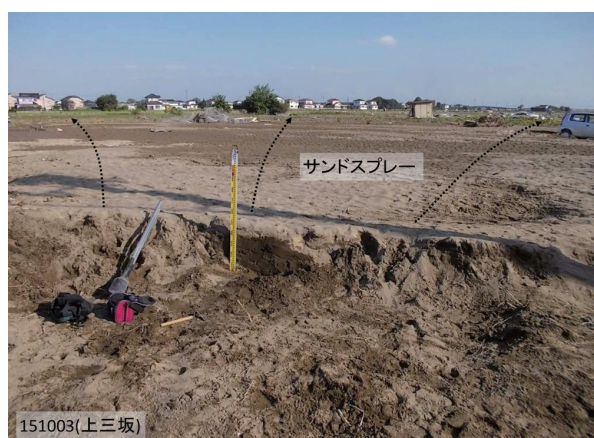
写真8 写真7付近の耕地の景観

写真8は、写真7付近で砂に広く覆われた耕地の景観を示す。ここでは50cm以上の砂で埋積された。遠方には土砂ばかりでなく、流された自動車や建物が散在する。この砂による微高地はサンドスプレーと思われる。

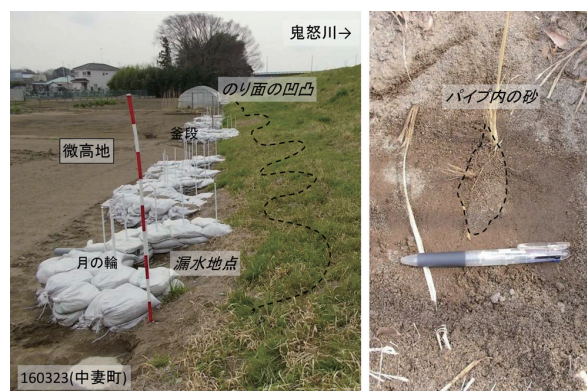
写真10 区間57付近の景観

写真10は、区間57付近（中妻町）の景観である。堤防法の基部付近の複数地点で漏水し、その際に噴出した砂が堤内に広がっている。漏水地点は、破堤を防ぐために月の輪等で囲われていた。

漏水地点付近で堤防法の基部は砂流失により約5m間隔で凹んでいる。このため漏水地点に谷口を向ける谷状地形が複数堤防に直交して配列する独特の形状となった。漏水部の砂を除去し元の地表面を露出させた所、粘土分の多い砂層中に直径約5cmのパイプを充填した中粒砂の班状断面を確認できた。

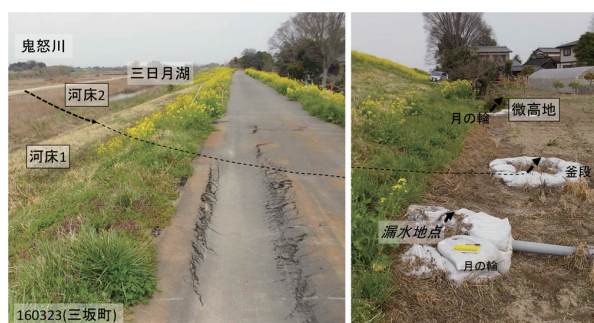
写真9 区間83付近の景観

写真9は、区間83付近（三坂町）の景観である。堤内は微高地で、堤外には河床1と河床2があり、河床2の中には三日月湖（旧河道）が見える。堤防法の基部付近の複数地点で漏水し、その際に噴出した砂が堤内に広がっている。矢印で水の動きを示した。漏水地点は、破堤を防ぐために月の輪等で囲われていた。なお天端のアスファルト道路は深い轍による凹凸が著しく、堤体地盤が周囲に比べ緩んでいることを示す。

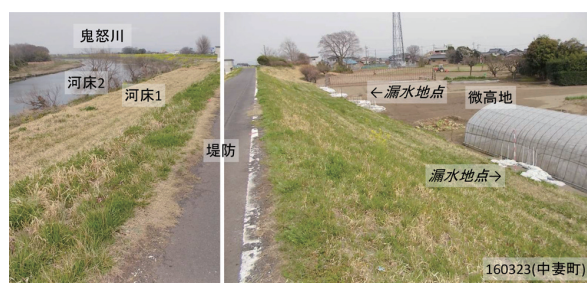
写真11 写真10の天端から見た堤内外の景観

写真11は、写真10の天端から見た堤内外の景観である。堤外には河床1と2があり、堤内は微高地である。ここでは河床1と天端との比高(2.45m)が、他地点で観察した比高に対し小さかった。また河床1は高水敷とも呼ばれる地形であり、洪水位の目安となるが、堤内の微高地に対し0.6m高かった。

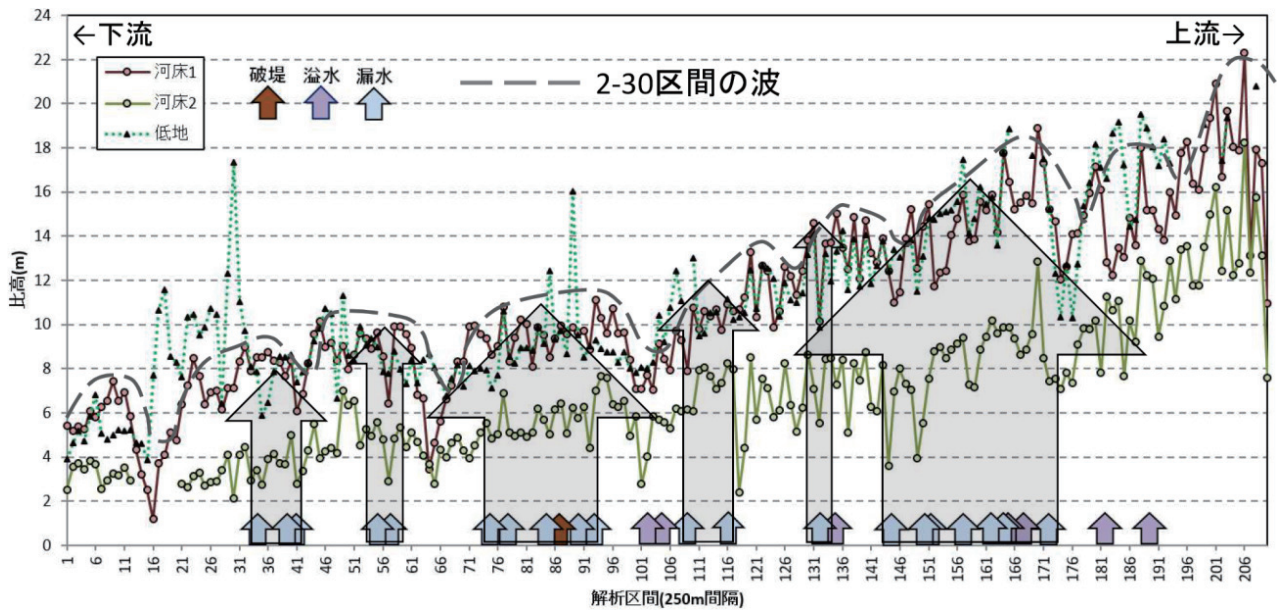
図6 水域からの比高の地形縦断曲線

形のうち低地の曲線形状が堤外地形のものによく似ているため、図6では河床1、河床2、低地を示した。3地形の比高は、区間200付近では約15m、区間10付近では約5mであり、下流ほど縮小する。ただ各地形の曲線には数区間で作られる凹凸が多くある。最低位は河床2だが最高位は低地か河床1かは判然としない。また曲線をより長い区間で平均的に見ると約20-30区間の波長をもつ凸部がいくつか識別できる。特に河床1の凸部は他の2者より鮮明である。凸部の境界は通常

の地形縦断曲線で読めた凹部の区間付近にある。これより、曲線にある河床1の凹部極値付近を目安に、曲線の凸部は、区間16下流、区間16～41、区間41～66、区間66～101、区間101～151、区間151～176、区間176上流に区分できる。

グラフの解析区間の軸に接して破堤、溢水、漏水地点を矢印で示した。図6では、破堤と漏水地点は、溢水地点と分布がずれている。前者の集中域を束ねて曲線と比べると、破堤と漏水地点はそ

の凸部に集中することが分かる。一方、溢水地点は曲線の凹部にも凸部にも重なるように見えるが、少し細かく見れば、溢水地点の直下流は河床 1 の比高が相対的に高まるように見える。これは下流で洪水深が浅くなることで洪水流速が低減し、水面が盛り上がり溢水しやすくなる一因となっていた可能性を示す。

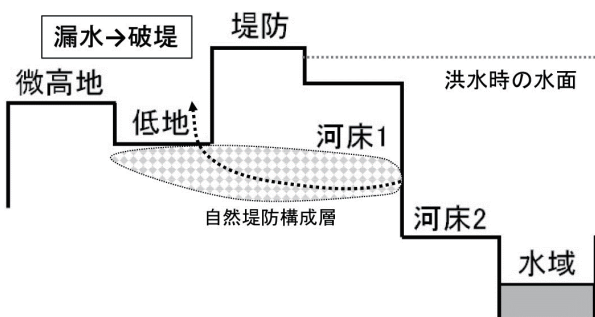
図 7 河床 1 が低地に対して高まる地形モデル

ここで河床 1 が低地に対して高まる地形モデルを図 7 に示す。図 7 の時、砂質の自然堤防構成層の透水性が高いこと、当該層が地下では堤防内外で連続すること、そして、洪水時に低地に対して水位が高まる結果、水圧が高まりパイプを形成し漏水しやすく、著しいと破堤に直結する。こう考えれば、今回、砂主体の微高地に設置された堤防でも漏水しやすかったことを説明できる。しかし今後は漏水や破堤地点の地質調査を重ね、本仮説を確認する必要がある。

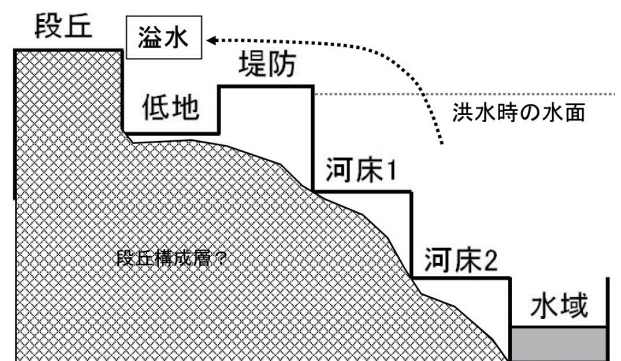
図 9 低地に対し河床 1 が低まる地形モデル

ここで低地に対し河床 1 が低まる地形モデルを図 9 に示す。溢流地点が段丘に近接する点 (図 2)

から、相対的に透水性の低い段丘構成層が浅い位置にあることと溢流との間に何らかの関連性が疑われるが、現地調査と地形量解析からはこれ以上の検討は難しい。今後、地質情報も加味し、溢流と地形量特徴との関連を検討する必要がある。

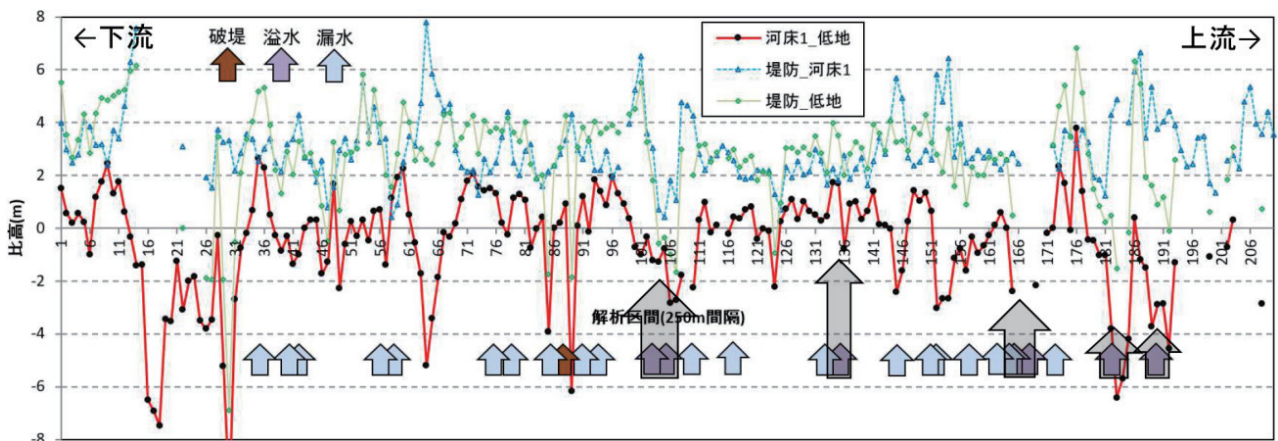
図 8 各地形種間の比高の地形縦断曲線

図 8 は縦軸を河床 1 と低地、堤防と河床 1、堤防と低地の比高、横軸を解析区間とした地形縦断曲線である。比高は堤防と河床 1、堤防と低地が正值側で、河床 1 と低地の曲線は 0 を中心に値がばらつく。各地形間の比高の曲線は数区間で構成される凹凸が多いが、図 6 に現れたような約 20-30 区間の波長をもつ凸部は現れない。

グラフの解析区間の平面に接して破堤、溢水、漏水地点を矢印で示した。特に河床 1 と低地の比高に注目すると、溢水地点は差が負値側にある曲線の凹部によく一致した。また堤防と低地の比高が大きいことは、洪水時の漏水の一因とされるので、堤防と低地の比高と、漏水地点との対比を試みたが、特段の関係は見いだされなかった。
