鑄金メダル制作教材における鑄物不良の改善方法の検討

A Study on Improvement of Casting Defects in Medal-Making Materials

本稿では, 鑄金技法を用いた錫メダル制作教材における, 鑄物不良の改善について検討する。

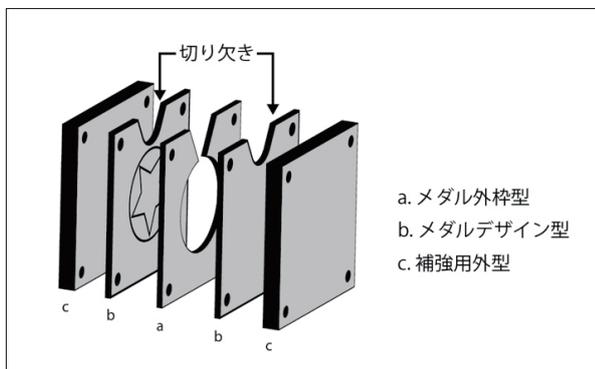
図1 鋳型のイメージ³⁾

本教材で用いる鑄型の形態は, 約14cm角の5枚の板を積層して構成している。メダルに模様を写しとるために, 絵柄を彫り込んだ表裏面2枚のプレートと, メダルの外形を切り出したプレートを, 厚みのある板で挟み込んで補強する。

2018年の実践・研究²⁾より, 作業性の向上と, 押湯効果による作品の品質向上を目的として, 鑄型のプレートの一部に切り欠きを作り, 湯口を拡

張した。(図1)

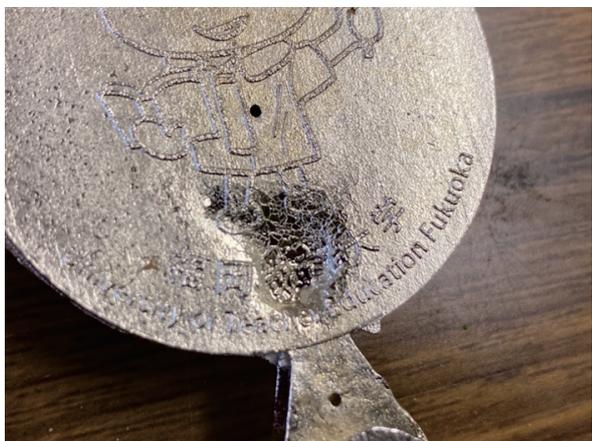
図2 メダルの凹み

ワークショップなど、長時間に多数の参加者に対応する場面で、作品の中央部付近に大きく凹みが出る不具合が発生することがあった。(図2)

作品の凹んだ部分を観察すると、どの作品もほとんど同じ箇所に凹みが発生していた。凹んだ部分は、ほんの少し表面に窪みができたものから、裏面に突き抜けそうなほど深いものもあった。不具合の状態は、表面の装飾模様にはほとんど影響の出していないもの、結晶状の傷があるもの、平滑な面の一部に亀裂が生じたものの、大きく3つのパターンに分けることが出来た。

不具合が発生した作品の状態を観察すると、深さや広さに違いがあるものの、いずれも作品中央部と堰の中間点あたりに凹みがあることが共通している。

この不具合は、「引け」や「引け巣」、「収縮巣」という鋳物不良であり、鋳型に流し込んだ溶湯が凝固する際に生じる収縮による欠陥である。

指向性凝固を意識すると、鑄込んだのち、作品の下端から順序よく凝固が進むよう、湯口付近を工夫する必要がある。収縮巣が発生しやすい組み合わせでは、作品部分の凝固が完了する前に、最も細くなる堰付近が先に凝固してしまっているのではないだろうか。そのため、作品に対して溶湯を供給する、唯一の道が閉ざされ、押湯からの補給が出来なくなり、作品に収縮巣が発生したものと推察される。

本教材では、堰の幅を広く、湯口の切り欠きを可能な限り深くし、堰付近の保温力を高めることによって、凝固の順序を理想的な方向に制御できるのではないだろうか。

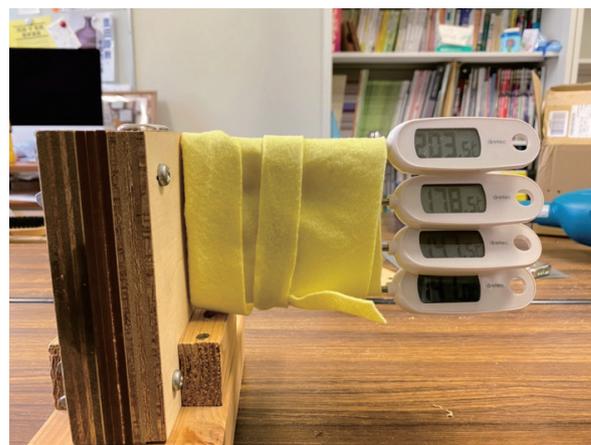
図3 実験用治具

鑄込み後の鑄型内の様子をモニタリングするため、現在使用している鑄型に温度計をつけた実験用治具を製作する。鑄型の4ヶ所、湯口、堰、作品中央、作品下端に温度計を挿し込む。(図3)(図4)

鑄湯から、湯口付近の凝固完了までをビデオに撮影し、温度変化を確認する。

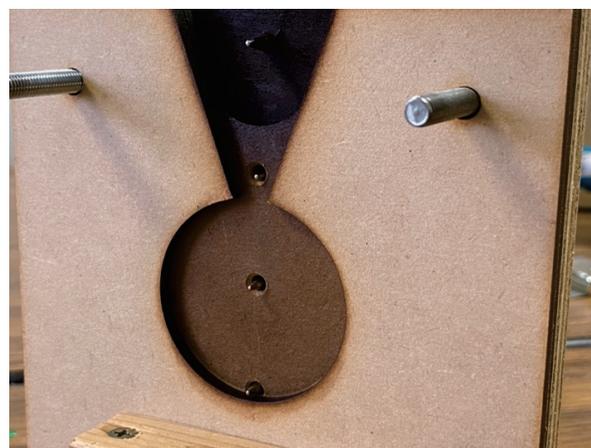
図4 鑄型内部の温度計センサー

温度計のセンサー部の金属棒には、金属を伝って溶湯の熱が放出しないよう、フェルトを巻き付けて保温した。外気による影響を受けにくくなるため、計測値の安定を図ることができる。

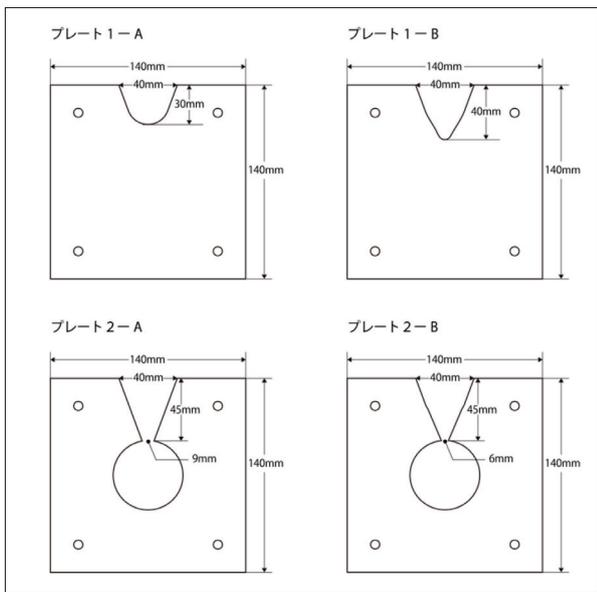
図5 実験用の鑄型(プレート)

鑄型はこれまで使ってきた教材を使用している。幅、高さ140mmの正方形の鑄型である。構造も従来のもと同様に、4mm厚の3枚のプレートと15mm厚の板で挟み込む、5層構造としている。

湯口=幅40mm、奥行12mmで固定。湯口の深さ30mm(プレート1-A)と40mm(プレート1-B)の2種類を用意した。いずれも先端部分

は滑らかな曲線にして、湯の流れを乱さない形状としている。

堰の幅は6mm(プレート2-A)と9mm(プレート2-B)の2種類を用意した。(図5)

1-Bと2-Aのプレートを組み合わせた際の湯口は、作品部分の5mmほど上まで達しており、そこから急激に絞られ、湯が作品に到達する形状となっている。

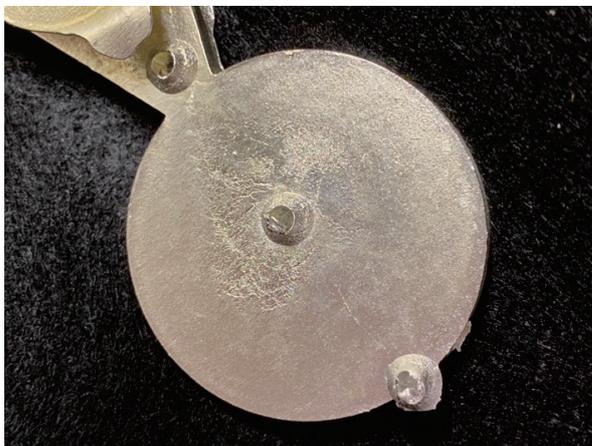
図6 表面の皺と肌の荒れ

鑄湯温度300℃では、プレート1-Bと2-A、1-Bと2-Bの組み合わせで収縮巣が確認できなかった。プレート1-A、2-Aの組み合わせでは、目視できる範囲での収縮巣は確認できなかったが、表面的な皺、肌の荒れが確認された。(図6)

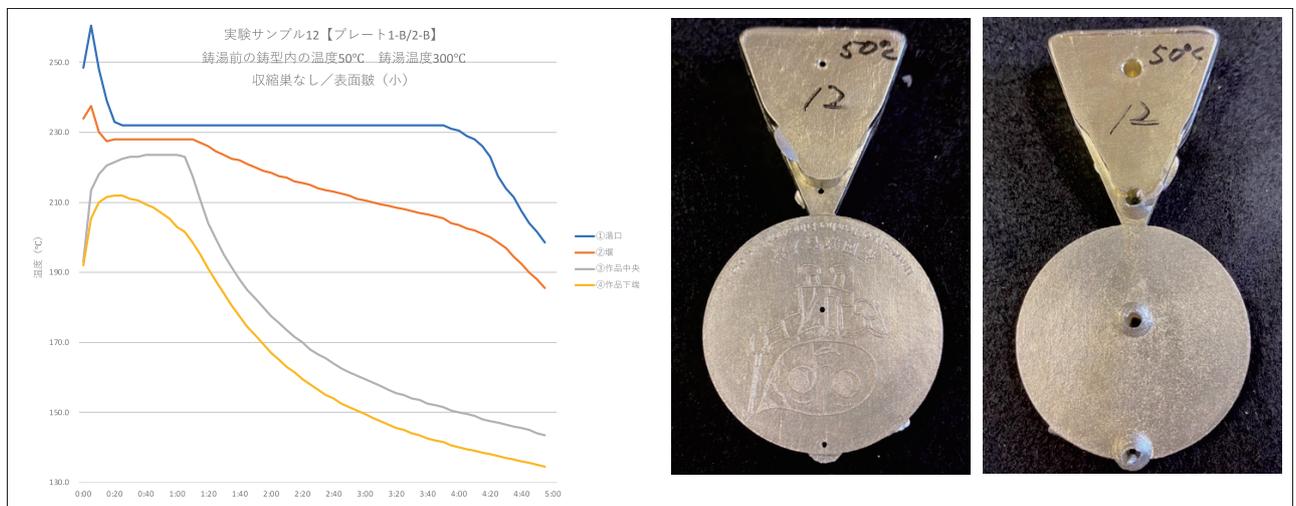
図 7 実験サンプル 12 「温度変化のグラフと作品への影響」

300℃で鑄湯したサンプルの鑄型内に差し込んだ、4ヶ所の温度計の数値をグラフとして示し、対応するそれぞれの作品をそれぞれ並べて示している。(図 7～10)

(図7～10)のグラフから鑄型の内部の状況を探る。全てのグラフで特に変化の大きい部分は、堰と作品中央部の温度の推移である。収縮巣がある(図9)のグラフでは、堰と作品中央部の温度が交差している。

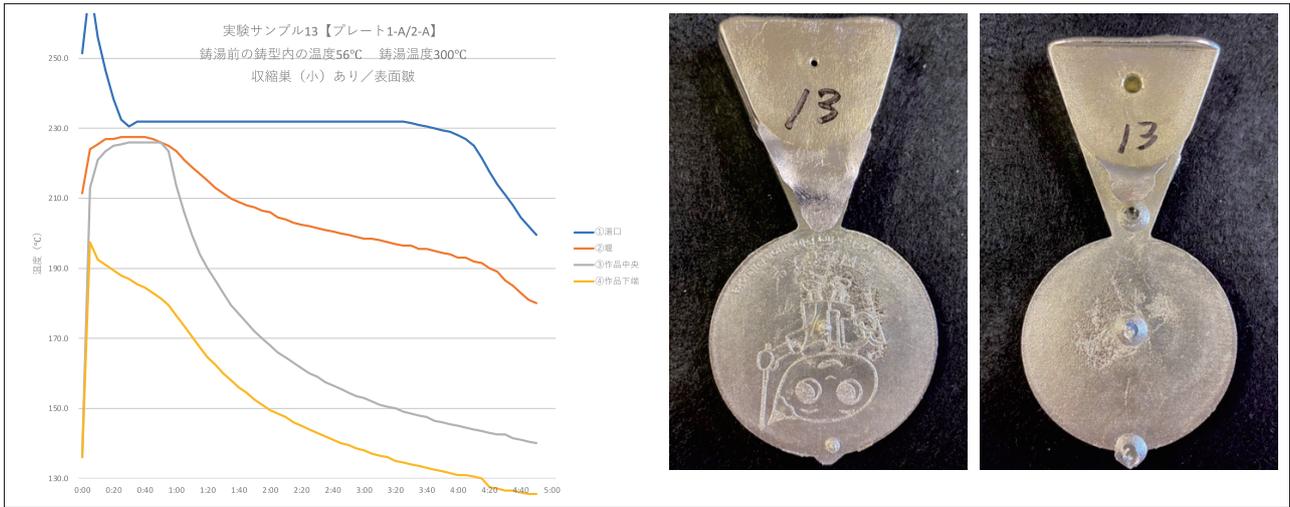
図8 実験サンプル 13 「温度変化のグラフと作品への影響」

(図8)は、作品自体に明確な収縮巣は見当たらないが、裏面の中央部付近に皺と肌の荒れが見られる。グラフを参照すると、作品中央部の温度が低下する前に、堰の温度の低下が見られる。

(図8)、(図9)は、作品部分が凝固する前に堰が凝固してしまっていることを示している。
