1982年長崎豪雨による被災地の景観変化と土地被覆分類

Landscape Changes and Landcover Classification of Damaged Areas Affected by the 1982 Nagasaki Heavy Rainfall

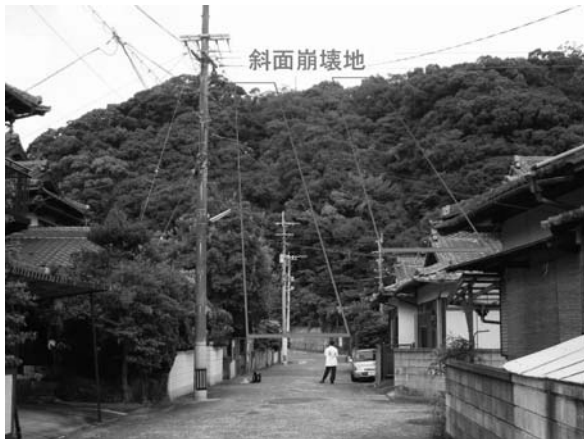
写真1 Loc. 1 付近の景観

Loc. 1(写真1)は、住宅地東側に丘陵地の接する場所である。この丘陵地末端を刻む2つの谷に斜面崩壊は生じた。現在、2つの谷は雑木林となったが、周囲に比べ樹木は小さく、樹齢は若く、樹冠の密度が薄い。

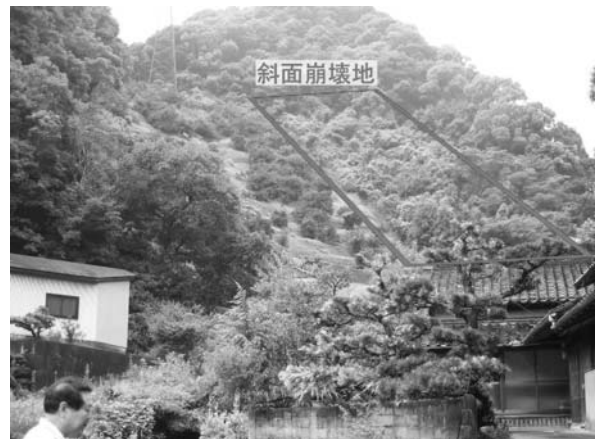
写真4 Loc. 4 付近の景観

Loc. 4(写真4)は、集落から約100m離れた丘陵地の急斜面に生じた斜面崩壊地の現況である。鬱蒼とした自然林の下位で、鉄塔やみかん畑のあ

る斜面の右側に、周囲に比べ樹木が小さく、樹齢は若く、樹冠の密度の小さい雑木林となった斜面崩壊地がある。

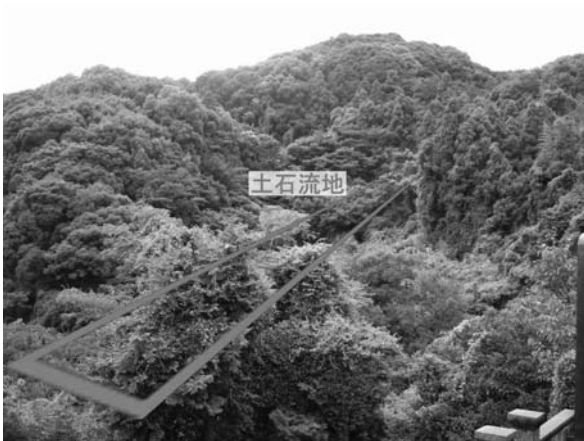
写真2 Loc. 2 付近の景観

Loc. 2(写真2)は、上流の斜面崩壊を起源とし土石流の生じた谷の現況である。未崩壊地の丘陵地では自然林と人工林が混合する鬱蒼とした樹林であるが、谷では樹齢が若く樹冠の密度が小さい雑木林になっている。

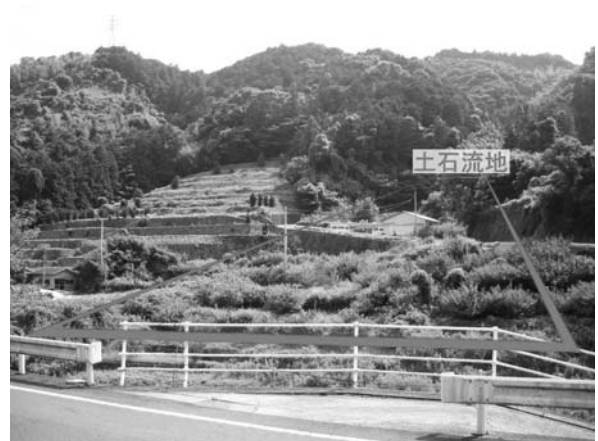
写真5 Loc. 5 付近の景観

Loc. 5 (写真5)は、八郎川支流の現川川沿いにある土石流地の現況である。流下経路を新設道路が横断し、その周囲に建物やコンクリート擁壁が設けられた。土石流末端の河川近傍は草地になった。

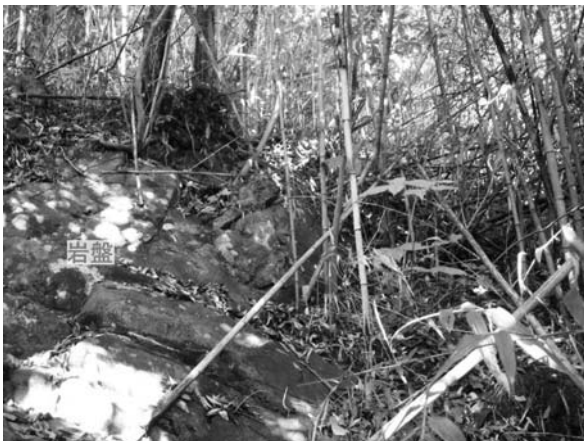
写真3 Loc. 3 付近の景観

Loc. 3(写真3)は、市街地から約1km離れた丘陵地にある斜面崩壊地の現況である。そこは土層が薄く岩盤の露出が見られ、崩壊地全体が密集する竹林になった。

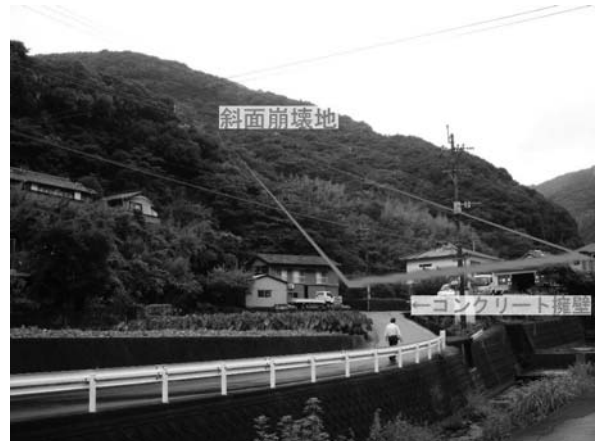
写真6 Loc. 6 付近の景観

Loc. 6 (写真6)は、調査対象地域から南西に数km離れた奥山集落の斜面崩壊地の現況である。周囲が鬱蒼とした自然林であるのに対し、斜面崩壊地全体が竹林となった。斜面崩壊地が宅地と接する場所では、コンクリート擁壁を設置し斜面崩壊への対策がなされた。

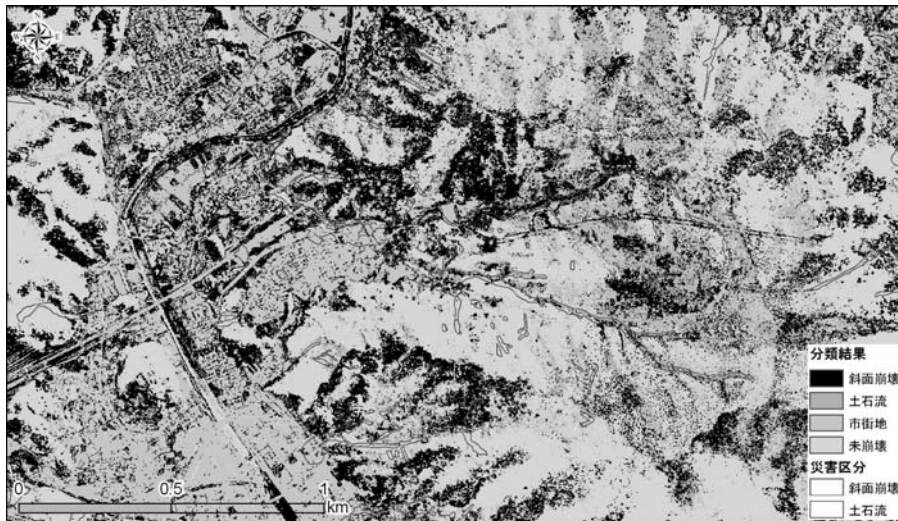
図 6 (5) 条件⑤の分類結果

条件⑤では、市街地と未崩壊地の分類は実際よりも少なく、逆に斜面崩壊地と土石流地の分類は実際より多くなった(図 6 (5))。市街地中に斜面崩壊地が、未崩壊地中に土石流地が多く分類され現実との違和感がある。この結果、教師範囲における分類精度は、斜面崩壊地は82.3%，土石流地は32.9%，市街地は74.4%，未崩壊地は73.9%だった。特に土石流地の精度が低い。

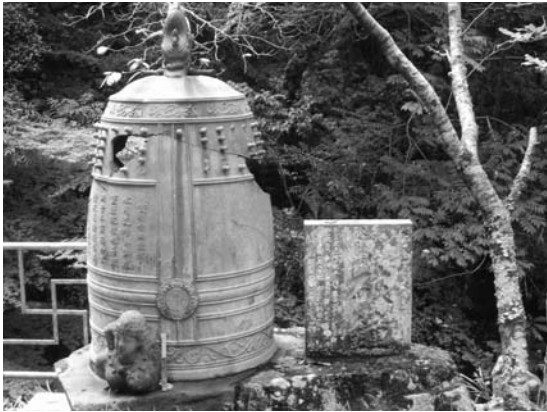
写真7 破壊された釣鐘

25年が経過した被災地での災害痕跡は、特に市街地において急速に失われてきた。しかし、被災地のLoc. 7では土石流に巻き込まれ破壊された釣鐘(写真7)が

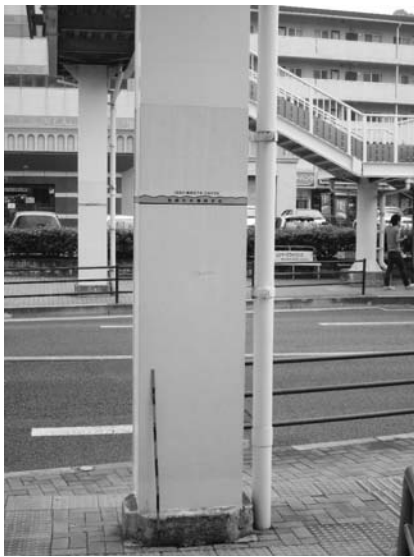
写真8 浸水深に示された歩道橋の橋脚

説明つきで保存され、Loc.8では歩道橋の橋脚に浸水深(写真8)が記されており、現地では自然災害の啓蒙の努力が常になされていることを付記する。
