那珂川中流域におけるレーザーデータを用いた地域区分と洪水被害

Area Classification Using by Laser Data for Flood Damage
in the Middle Reaches of the Naka River in the Fukuoka Plain

2009年7月中国・九州北部豪雨による那珂川町の洪水被害域を対象に、溢流・氾濫に関わる土地条件を2mメッシュのレーザーデータによる地形区分および流域区分の地域区分を通じて検討した。レーザーデータから作成した2方向からの陰影図の判読により水面、河床、法面、一般面、堤防の詳細な地形区分ができることを示した。上下流方向に見た地形区分毎の平均標高から、①洪水時に障害となる堰の直上流域と、橋に近接する場所で河床に多くの土砂が蓄積され、法面と河床との標高差が小さくなっており溢流しやすい、②何らかの自然的要因で法面と一般面との標高差が小さくなる場所でも溢流しやすいことが分かった。上下流方向に見た河床に関するレーザーデータの2時期の平均標高差分やその標準偏差から、溢流しやすい場の条件となる新たな土砂の堆積範囲や土砂の侵食と堆積の著しい範囲を明示できることが分かった。レーザーデータによる流域解析から、①2009年氾濫での浸水深は、集水規模0.1 km²程度を基準とする流域区分に対する比高表示により説明が可能となり、さらに②比高表示の解釈から氾濫水が流れやすい場所と湛水しやすい場所のあることが分かった。

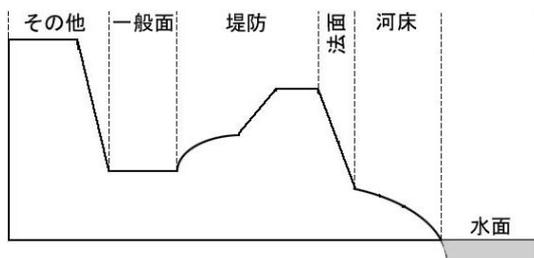
図2 地形区分モデル

2 mメッシュのレーザーデータ（2007年）（国際航業のRAMS-e）を用いて地形区分を行う。地形は，一般面（旧河道や後背湿地），堤防（人工堤防と自然堤防），法面（河岸），河床，水面，その他（山地・丘陵，段丘）とした（図2）。一光源方位の陰影図は，場所により視覚的印象が変化するため地形判読では複数方位あると良い⁴⁾。そこで，光源高度を45度とし光源方位を315度と225度とする陰影図2種（図3(1)と(2)）を用意し，両者を比較しつつ地形を区分した。その際，植生によるDEMの精度低下域を確認するため国土地理院撮影の10000分の1カラー空中写真（2007年）（図3(3)）も併用した。

平均標高(1)は, 一般面が18.5 m ~34.6 m, 堤防が18.0 m ~35.5 m, 法面が15.9 m ~33.8 m, 河床が14.1 m ~31.3 m, 水面が13.4 m ~31.2 m, その他が29.7 m ~44.0 m にあり, 低い方から概ね水面, 河床, 法面, 一般面, 堤防, その他であり, 図2のモデルとの相違は無い。水面および河床の標高は, 1800 m, 3400 m, 4400 m 付近に4 m 程度の急低下が認められる。一方, 一般面, 堤防, 法面の標高は, 約0.18度の一定勾配で低下する。詳しく見ると1200-1800 m, 3000-3400 m, 3800-4400 m の区間では, 一般面と堤防の標高低下が緩やかになっている為, 盛土や堤防の嵩上げなどの人為的影響が考えられる。ただ全区間の標高差に対し地形毎の標高差は小さいため, (1)では地形毎の標高の特徴を十分に読み取れない。そこで全体に分布する法面を基準とする解析を進める。

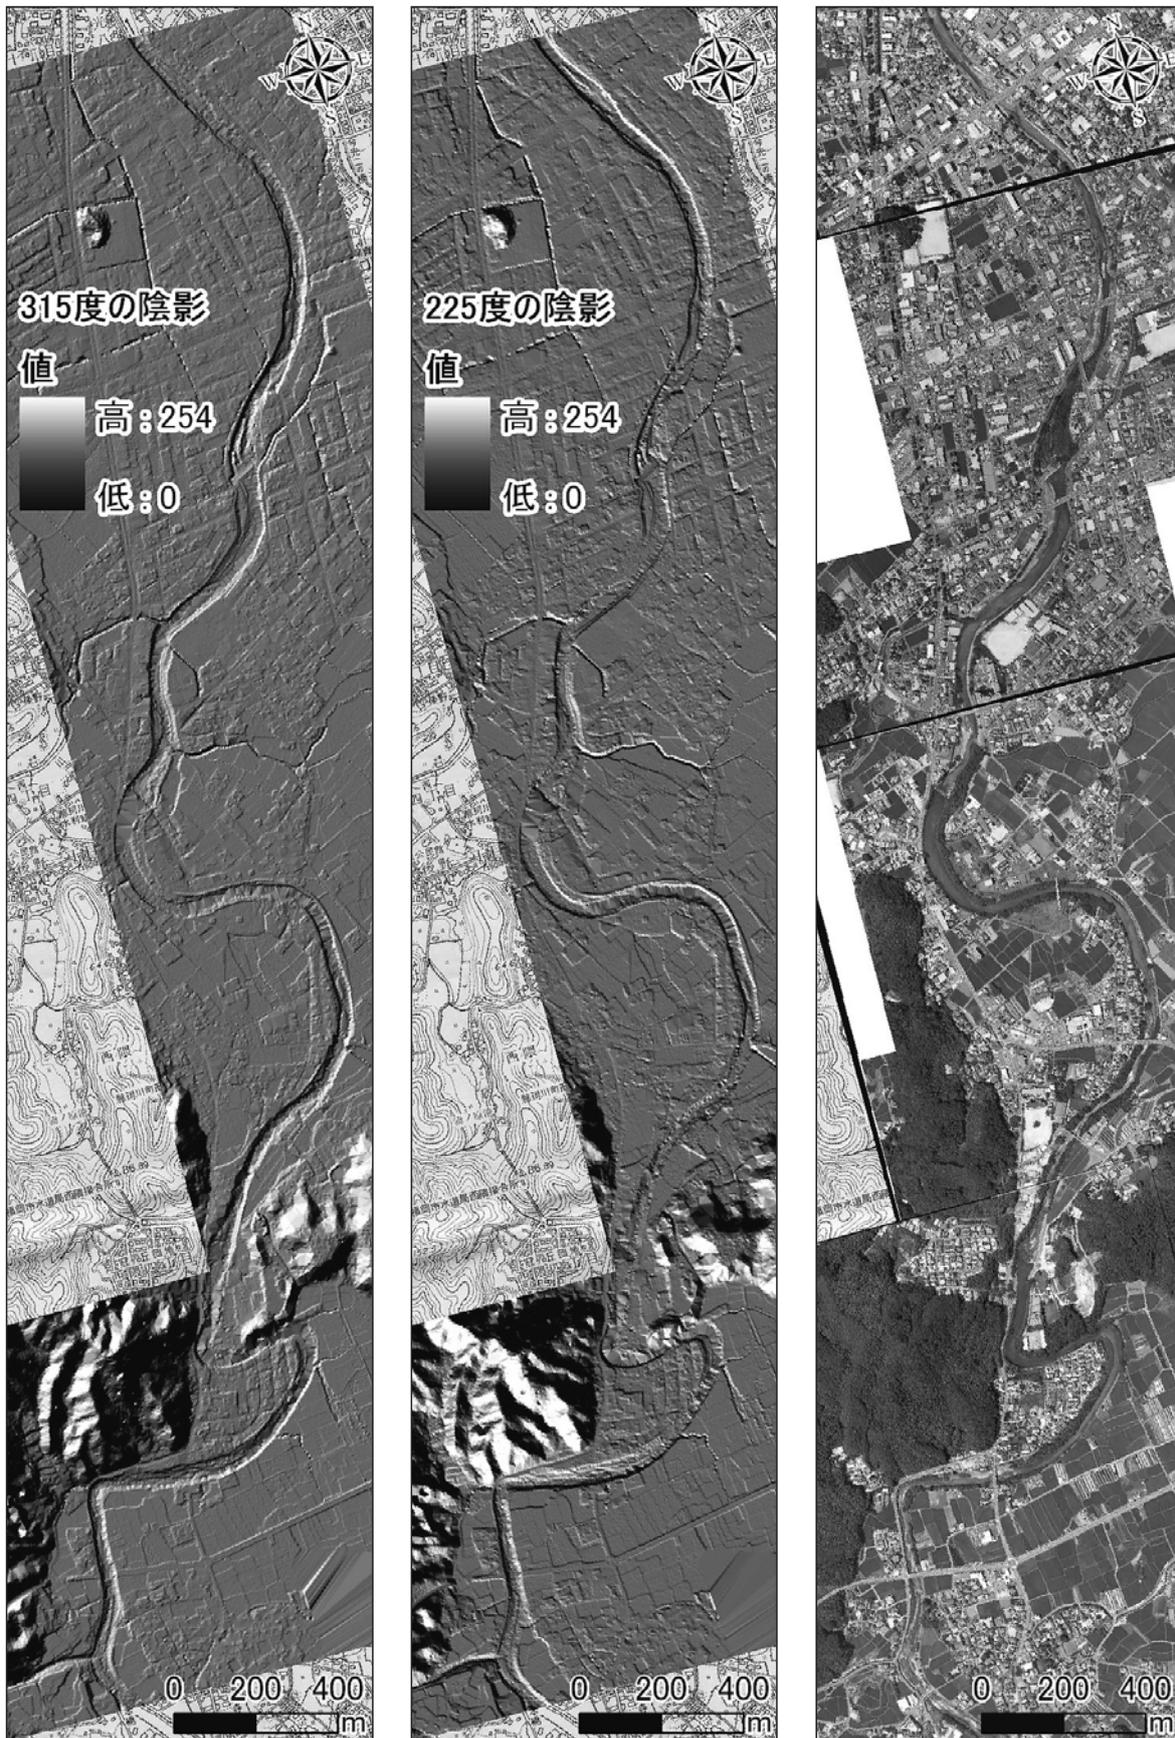
図3 地形判読に用いた陰影図と空中写真 *背景には那珂川町全図No.1を使用した。

(1) 315度の陰影

(2) 225度の陰影

(3) 空中写真

図3(1)では光源方向と同じ走向(NW-SE方向)を持つ地形の判読は難しく, NE-SW方向を持つ地形の判読が容易である。図3(2)では光源方向と同じ走向(NE-SW方向)を持つ地形の判読は難しく, NW-SE方向を持つ地形の判読が容易である。両者ともに那珂川の河道を示す凹部の陰影が南北に連続していること, 堤内では直線的な凹凸で示される道路や道路に囲まれた凸部の住宅地の陰影が明瞭である。両者の判読から平野の微地形区分が可能となり, 地形区分図(図5)が作成できた。ここでは起点から1500 m 付近の陰影図や地形区分などに解析区間を重ね合わせた図6を用いて判読の基準を示しつつ地形の特徴をまとめる。

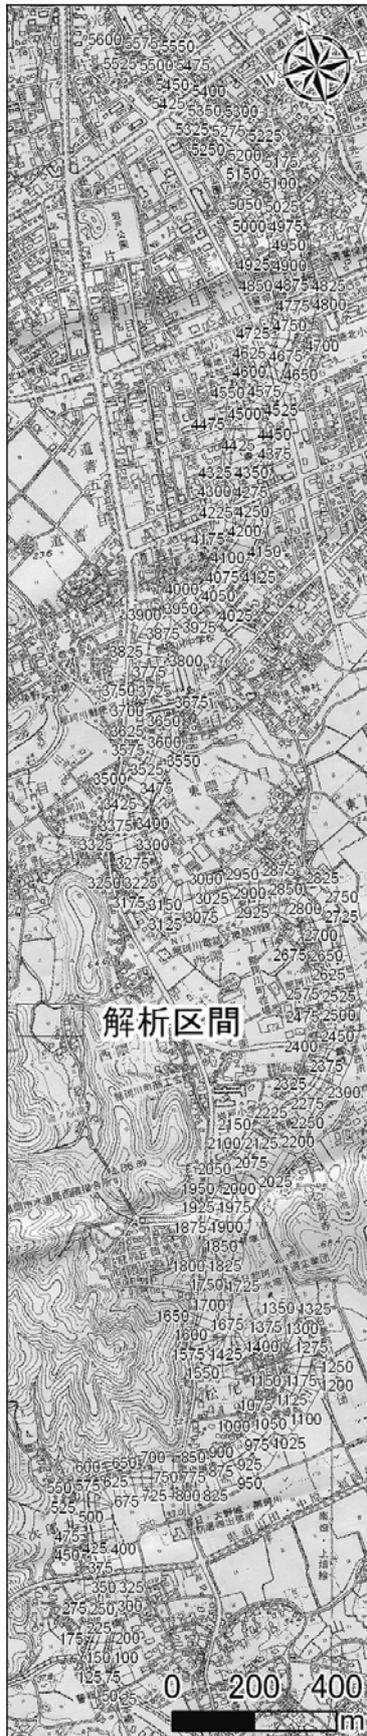
図4 解析区間
*背景は図3と同じ。

ら下流方向に25 m 間隔で解析区間を設定し(図4), 各区間に対する地形区分毎の平均標高(2007年)と標高差(2002年と2007年)を解析した。各々の結果と2009年豪雨による溢流地点とを比較し, 地形区分より見た溢流に関わる那珂川の土地条件を整理した。

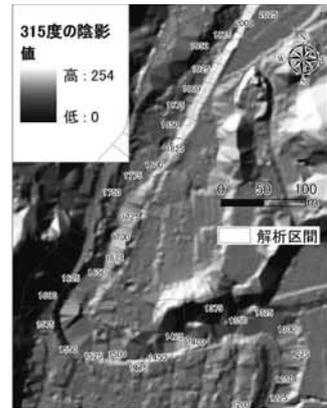
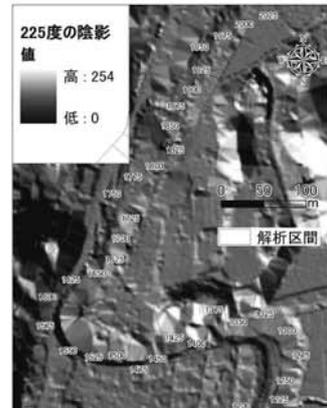
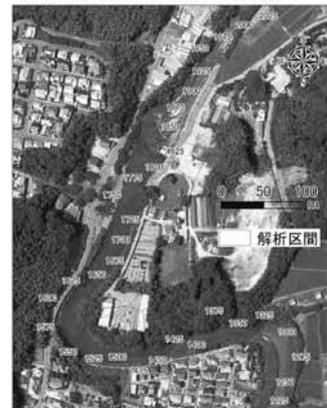
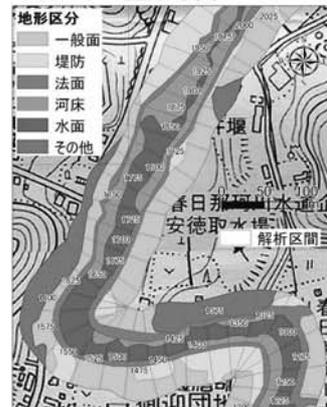
図6 地形判読の過程
*(4)の背景は図3と同じ。

(1) 光源方位 315 度の陰影

(2) 光源方位 225 度の陰影

(3) カラー空中写真

(4) 地形区分

標高は水面, 河床, 法面, 一般面, 堤防の順序に高い。水面および樹木の多い場所で, レーザーデータ取得密度が小さくなり地形は粗い三角形で表現されるため, 水面は空中写真と対比するとより確実に区分できる。次に法面より下で水面より上で, 水面側に狭長な崖を持つ広い平坦面を河床として区分する。河床は, 滑走斜面側に攻撃斜面側より多く幅広く見られるが断続的である。堤防より下で河床より上にあり, 堤外側に見られる狭長な地形を法面として区分する。法面は幅約10 mで, 急傾斜の崖が多く, 著しい急斜面地と合流点付近を除けばほぼ連続的である。一般面と法面と

の間にある微高地を堤防として区分する。狭長な人工堤防と幅広い自然堤防の明瞭な区分基準を設定しにくいため両者ともに堤防とした。堤防は2 m 未満の幅の場所や全く無い場所も多くありレーザーデータでは容易に判読できず, 結果は断続的な分布となった。

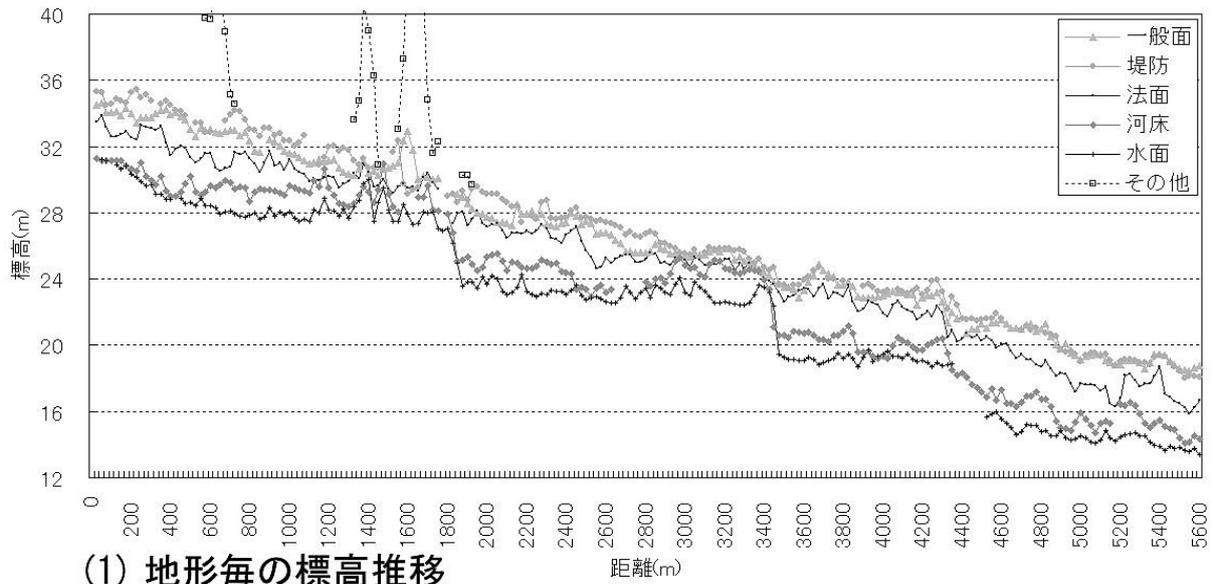
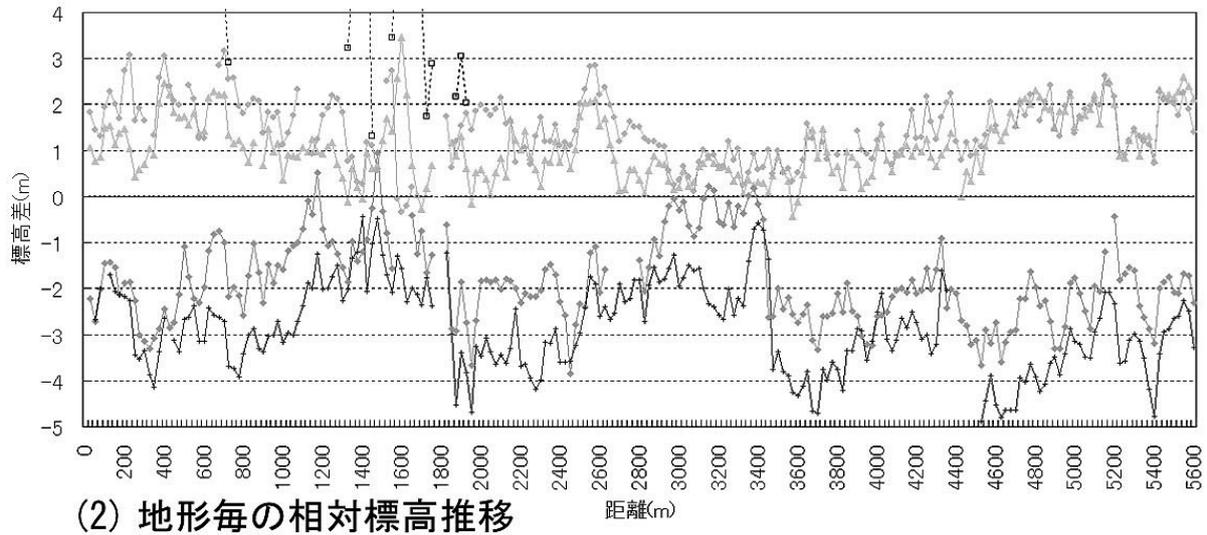
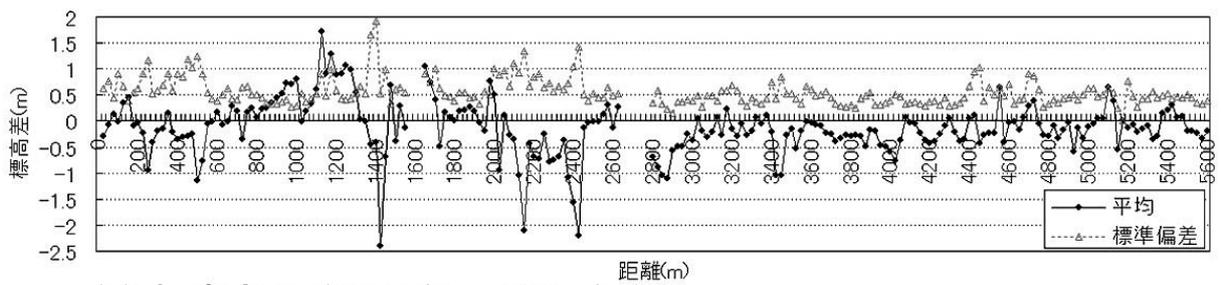
図7 解析区間の標高分析結果

図7は解析区間に対する地形毎の標高に関する解析結果を示す。図7(1)は解析区間に対する地形毎の平均標高をグラフ化した。図7(2)は法面の標高を基準0 m とし, 解析区間における地形毎の相対標高をグラフ化した。図7(3)は解析区間に対する橋・堰と2009年氾濫での溢流地点を示す。図7(4)は解析区間に対する2002年から2007年の河床の標高差と標準偏差をグラフ化した。本章では図7(1)と(2)のグラフの特徴をまとめ, 結果を図7(3)や(4)と対照して2009年氾濫の要因を考察する。

相対標高(2)は, 一般面が-0.4 m ~3.5 m, 堤防が-0.3 m ~3.2 m, 河床が-3.8 m ~1.0 m, 水面が-4.9 m ~-0.7 m, その他が1.3 m ~14.6 m にあり, 低い方から概ね水面, 河床, 一般面, 堤防, その他である。法面と河床との標高差は-3 m から0 m の範囲に多くあり, 3500 m 付近より上流では約-1.5 m で, それより下流では約-2.5 m であり上流より約1 m 小さい。前者では, 1500

mと3400 m付近に向かって法面との標高差が徐々に縮小し、最接近後に反転し急拡大する。標高差の最接近区間では、河床の平均標高が法面を上回る結果ともなった。このような標高差の変化は、後者では4300 mと5200 m付近に見られる。

(2)を(3)と対照する。5200 m付近を除けば、各該当区間付近には堰が設置されている。(2)のグラフ形状にある頂部の平坦さから判断すると、大きな河床上昇区間は西隈井堰では1150 mより下流に、柿の井堰では2900 mより下流にあり、両堰とも上流側約500 m区間に河床を高める影響を強く及ぼしている。また200 m, 700 m, 2100 m, 2300 m, 3500 m, 4600 m, 4800 m付近では、堰ほど顕著ではないが法面と河床との標高差が数100

m区間で約1.5 m増減する変化が認められる。これら区間付近には橋がある。一方、法面と堤防との標高差は平均すると約1.5 mあり、上下流での相違は法面と河床との標高差に比べ小さい。また、標高差は600 m, 2600 m, 5200 m付近に向かって増加し約3 mとなり、以降は縮小し1400 mと3000 m付近では0 m程度まで減少する。法面と一般面との標高差にも同様の増減傾向が認められる。このため法面に対する堤防や一般面の標高差の増減は河床のそれとあまり調和しない。つまり自然堤防（堤防一部）形成と人工的な堰や橋との関連性は薄く、それらの形成要因は別途自然的要因を検討する必要があることを示す。既報告³⁾の氾濫水の流向と解析区間を重ね（図8）ると、2009年の溢流点（矢印の起点）は300 m, 375 m, 800 m, 1300 m, 1575 m, 1800 m, 1950 m, 2000 m, 2050 m, 2125 m, 2150 m, 2350 m, 2475 m, 2725 m, 2825 m, 3450 m, 3625 m付近にある。これらを(3)で対照すると、多くの区間が堰や橋と近接し、溢流はそこで土砂の堆積に結びつく洪水の停滞が生じたことが背景にあったと考えられる。しかし、1300 m, 1575 m, 2825 mには目立った障害がない。これら区間は、堤防と河床との標高差が極端に近接する区間に相当しており、何らかの自然条件により洪水が堤防を溢流しやすかったことが考えられる。さらに1575 mおよび2825 m区間は、那珂川の転向する場所であつ堰による大きな河床上昇が近傍まで及ぶ場だったことも要因として考えられるが、後者についてはこの後で検討する。

まとめると、洪水時に障害となる堰の上流ほど、橋に近接する場所ほど河床に多くの土砂が蓄積されてきたため、法面と河床との標高差が小さくなり、そのような場所では溢流が生じやすかったことが分かった。また何らかの自然的要因で法面と一般面との標高差が小さくなる場所でも、溢流が生じやすい。

2002年から2007年の河床の標高差とその標準偏差(4)の解釈では、レーザーデータの高さ精度は約±15 cmなので、十分信頼できる±0.3 mを超える標高差に注目する。(4)の標高差は、解析区間の600 mから1300 mまで徐々に拡大するが、これを(2)と対照すると、西隈井堰による土砂堆積範囲のより上流側に土砂が付加したことになる。この間の大量の土砂堆積の要因には2003年7月九州豪雨に伴う洪水が考えられる。写真1（2010年2月3日撮影）は、(4)で約1 mの標高上昇を示している1250 m付近の2009年豪雨後の状況である。堤

また西隈井堰と柿の井堰間では、西隈井堰の直下流は約0.5 m上昇したが、同堰と柿の井堰間の上流側全体は約0.5 m 標高が低下し、下流側では変化が見られない。ところが100 m, 400 m, 800 m, 1850 m, 2175 m, 2425 m 付近では標準偏差が0.5 m以上あり堆積と侵食の標高変化が著しかったことを示す。なお、局所的に標高が2 m以上低下した1425 m, 2175 m, 2425 m 付近は、河畔林の密度が高く2002年のレーザーデータが十分取得されていない可能性もあり注意が必要である。一方、柿の井堰より下流ではほとんど標高差はない。しかし、標準偏差は3400~3700 m, 4400~4800 m 付近で高まっており、この区間では堰や橋による土砂の堆積と侵食が激しくなっている可能性がある。写真2（2009年8月2日撮影）は、(4)で約0.5 mの標高上昇を示している西隈井堰直下流1850 m 付近の2009年豪雨後の状況を示す。河床に厚さ約1 mの新しい土砂が堆積していたため、標準偏差の高い場所も洪水時の溢流のリスクが高まったものと思われる。

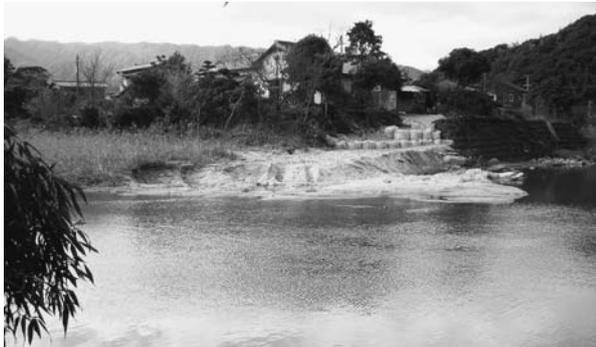
写真1 1250m付近の2009年豪雨後の状況

防の法面を侵食すると同時に、河岸に厚さ1.5 m以上の新しい土砂が堆積し、その土砂は水面下にも続く。したがって堰の上流側への土砂の付加が継続しており、洪水時の溢流のリスクは高まってきたことを示す。

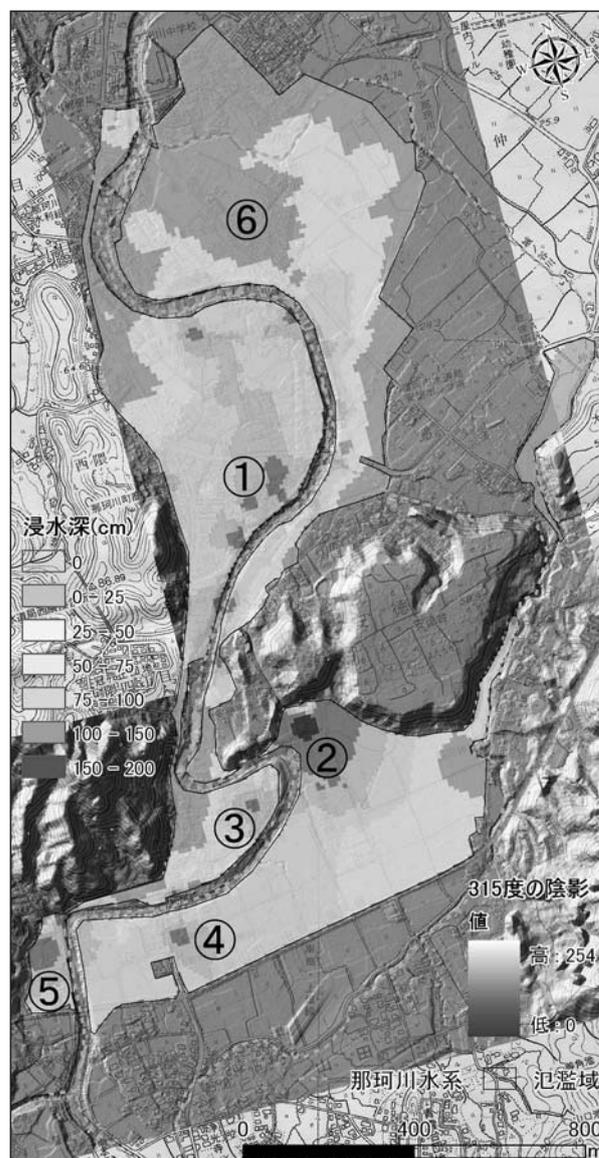
図9 2009年氾濫の浸水深

あらかじめ既報告³⁾の浸水深を整理しておく(図9)。住宅地・水田①および水田②付近で最も深く1 m以上である。特に旧河道で攻撃斜面側に位置する②付近では水深2 mを示す地点があった。そのほか周囲より地盤の低い住宅地③、旧河道に位置する水田④および住宅地・水田⑤では浸水深が深かった。一方、①や③の西側の住宅地でも浸水は見られたが全体的に40 cm以下と浅く、一部全く浸水痕跡の確認できない場所もあった。また

昭和13年の地形図でも住宅地となっていた自然堤防に位置する⑥付近では周囲に比べ特に浸水深は浅かった。つまり標高ではなく比高が低く、地盤が周囲よりも低い場所で浸水深が深かった。この状況を図示するための標高データ精度と適切な流域単位規模を検討する必要がある。

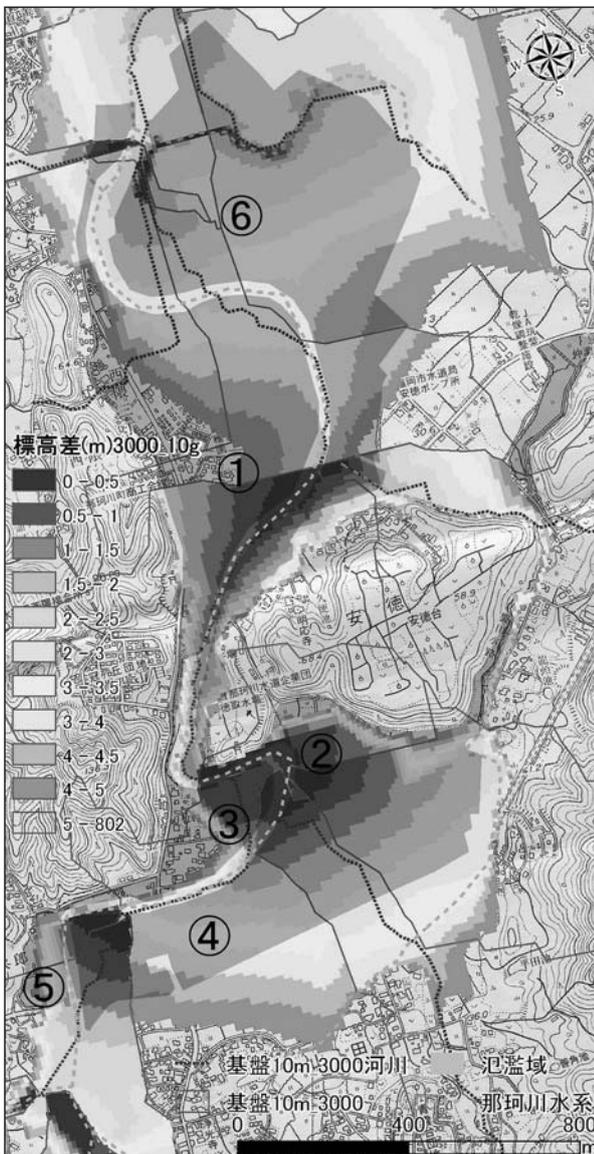
図10 集水規模0.3 km²の比高分布（10 m メッシュ）
* 背景は図3と同じ。

図10は10 m メッシュ標高データから計算した集水規模0.3 km²の流域単位における最低標高に対する5 m までの比高分布であり、そこに氾濫域を重ねた。河床付近を除く堤内の比高分布と氾濫域との関係を見る。氾濫域に重なる各流域単位内の比高は5 m 近くあり、実際の浸水深幅（2 m 未満）とは大きく異なる。また図10には流域単位境界に氾濫域により不自然な不連続線が生じ、比

高分布は実際の浸水深分布と調和が少ない。つまり10 m メッシュ標高データでは実際の個々の氾濫域を識別できず、浸水深分布の背景を説明しにくい。

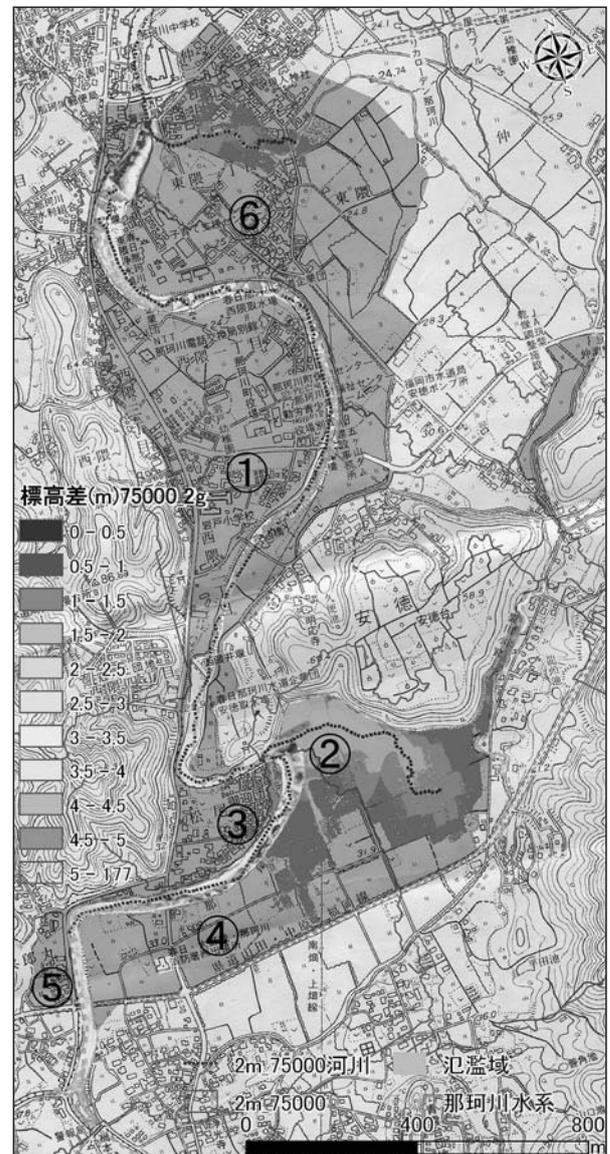
図11 集水規模0.3 km²の比高分布（2 m メッシュ）
* 背景は図3と同じ。

図11は2 m メッシュレーザーデータから計算した集水規模0.3 km²の流域単位における最低標高に対する5 m までの比高分布であり、そこに氾濫域を重ねた。図11の②では実際の氾濫域及び浸水深と調和的な比高幅（約2 m）と比高分布を得た。しかしそれ以外の①、③、④、⑤は、氾濫域が比高5 m 以内の範囲に含まれない。これはこの集水規模の流域単位で見た場合、最低標高と最高標高の差が大きすぎたことが原因と思われる。すなわち氾濫域は氾濫水的那珂川本流への排出が滞るこ

とで形成された性格を持ち、実際の氾濫域を包括する流域単位は 0.3 km^2 よりも狭かったと考えられる。

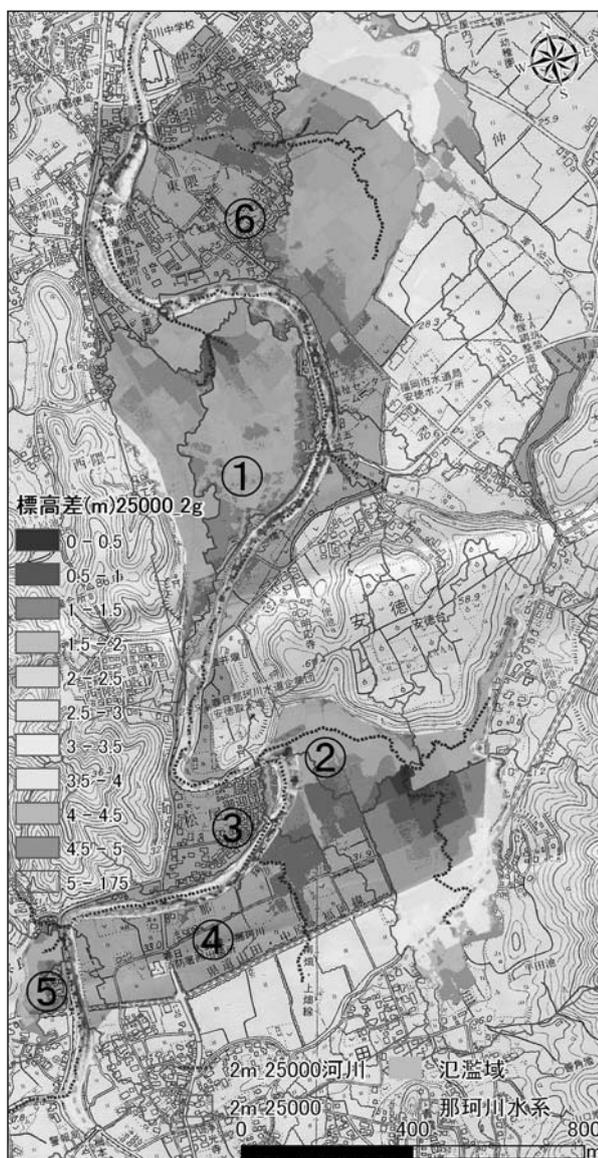
図12 集水規模 0.1 km^2 の比高分布(2 mメッシュ)
*背景は図3と同じ。

図12は2 mメッシュレーザーデータから計算した集水規模 0.1 km^2 の流域単位における最低標高に対する5 mまでの比高分布であり、そこに氾濫域を重ねた。④を除き②, ③, ⑤, ⑥において、実際の氾濫域及び浸水深と調和的な比高幅(約2 m)と比高分布を得た。例えば、⑥では東が西よりも浸水深が深かったこと、③ではより東側で浸水深が深かったことを適切に示している。また①では比高幅が2 m以上である。図8と比較すると、①は溢流した氾濫水が南から北へ通過した場所にあること、図9と比較すると、①は南北に伸びる

微高地と那珂川の自然堤防に挟まれた領域での浸水深が深かった場所に当たる。このことから、氾濫域は氾濫水的那珂川本流への排出が滞ることで形成される性格は薄かったものと考えられる。一方、調和的だった②, ③, ⑤は、氾濫水的那珂川への排出が何らかの理由で滞る内水氾濫的状况が生じていたと考えられる。

このように、那珂川の2009年氾濫は、2 mメッシュレーザーデータによる集水規模 0.1 km^2 程度を基準とする流域区分と比高表示によりその浸水深の説明が可能と思われる。またこの比高表示により氾濫水が流れやすい場所と湛水しやすい場所の識別のできるようになった。
