白川の微地形と 2012 年九州北部豪雨災害

Micro-Topographies of the Shirakawa River and the 2012 Northern Kyushu Heavy Rain Disaster

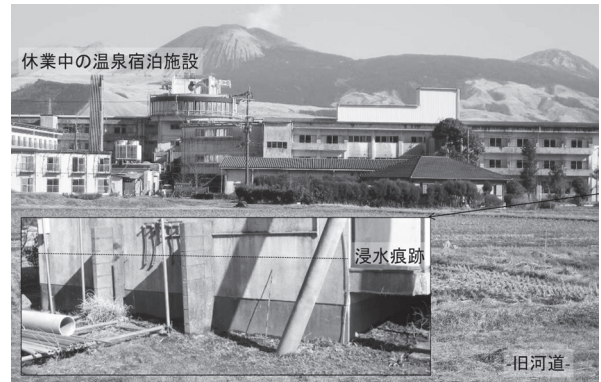
写真2 無田地区の被害状況

上流域の最下流部は集落に加え観光施設も多い。写真2は無田地区の黒川左岸(No.60付近)にある温泉宿泊施設の状況である。水田地帯に立地する当施設の壁には約1mの高さに浸水痕跡が残され、調査時にはまだ営業停止だった。当地は黒川の旧河道に囲まれる低地盤地域にある。
