## 2017年九州北部豪雨による北野平野と その周辺における各種被害と学校防災

Damages by the 2017 Northern Kyushu Heavy Rain and  
disaster prevention for schools in Kitano plain and its surroundings

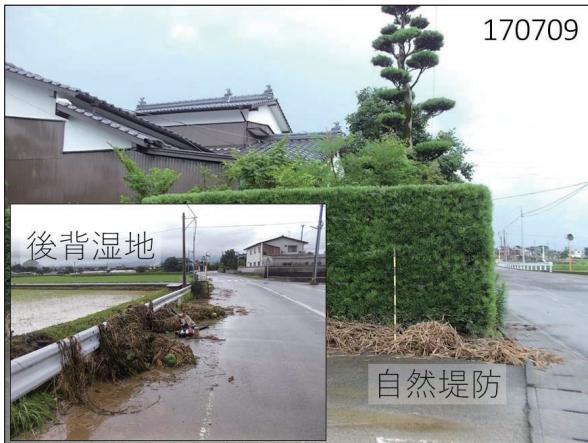
写真1 上畑地区の景観

写真1は上畑地区（地点1）の景観である。自然堤防にある宅地では、生垣の地表から約 40 cm まで水位を示すトラッシュが附着していた。これは床下浸水が生じたことを示す。またそこに隣接する氾濫平野では、ガードレールにトラッシュが多く附着しており最低でも約 1.5 m 程度の浸水深であった。このトラッシュの大半は農作物であり、刈り取り直後だったので麦わらが多い。発災後、この付近では地区ごとに、散在するトラッシュや土砂等の共同での清掃作業が行われた。

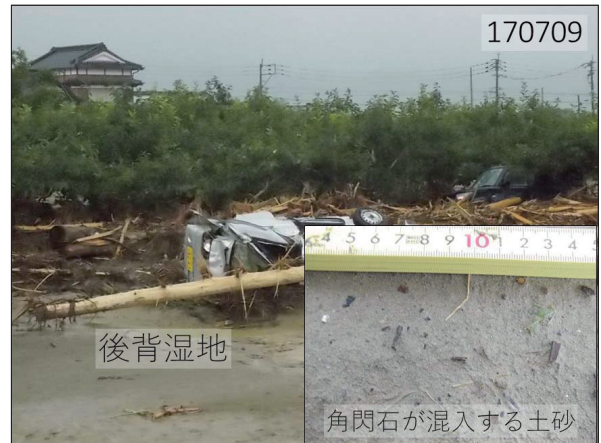
写真3 山田地区の景観

写真3は山田地区（地点3）の後背湿地にある集落と果樹園（柿畑）の景観である。柿畑内に流木と軽自動車が見える土砂が流入した。土砂中には、約9万年前に堆積したAso-4を示す角閃石が混入する。土砂の厚さは10cmを越す。残された土砂は、下位が細粒砂で上位はシルトの基本構造がある。この層相と分布に関しては黒木・磯（2018）<sup>18)</sup>で報告した。ただ後背湿地の中でも、段丘面と同程度までに盛土された家屋に被害はほとんどなかった。

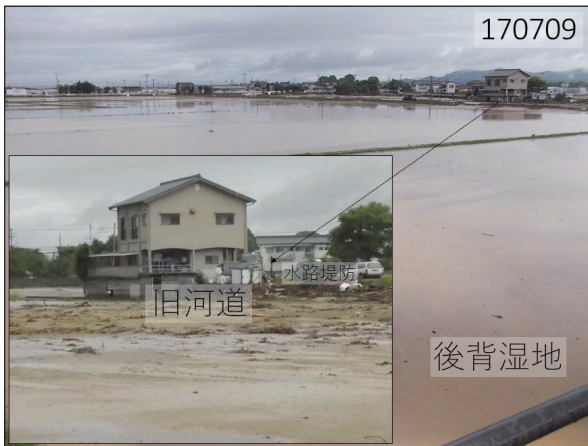
写真2 下古毛地区の景観

写真2は下古毛（しもこも）地区（地点2）の景観である。後背湿地と旧河道が分布する当地は一面が泥の海と化した。水路堤防上に溢流時に残された流木が見られた。1軒の家屋は旧河道に立地しており、そこは大きな被害を受けた。しかし周辺で写真外の自然堤防にある宅地での被害は見られないか少なく、対照的な景観だった。

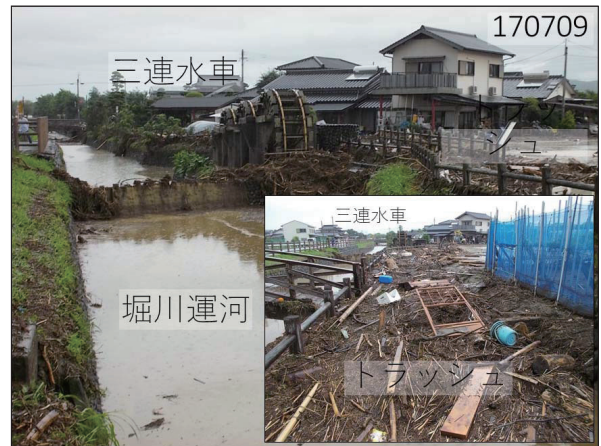
写真4 菱野地区の景観

写真4は菱野地区（地点4）の三連水車付近の景観である。朝倉の三連水車は、福岡県の小学校教材等で頻用される人々の努力や工夫を示す施設で、上流の山田井堰で導水され堀川運河を流れる用水の水位をさらに高める。そこに土砂とトラッシュが押し寄せ機能が停止したため灌漑域に大きな影響がでた。トラッシュには農作物や樹木等の他に家財道具が目立った。また運河内も泥水とトラッシュで茶色に濁った。

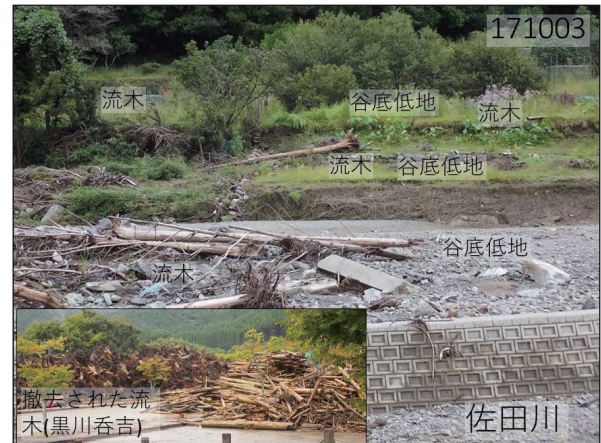
写真7 黒川西原地区の景観

写真7は黒川西原地区（地点7）の土石流が河川護岸を破壊し河道を溢れ農地に達して、多くの土砂や流木を残した景観である。土砂堆積の上を覆うように流木が多く残された。これらの流木は撤去され一時積み上げられた状況が朝倉市各所で見られた。ここでは谷底低地は3段あり、最も高い谷底低地には流木が載っているので、洪水位がそこに達したことを示す。

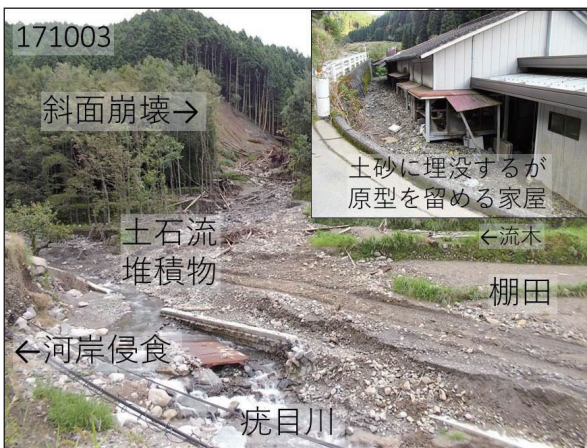
写真6 黒川疣目地区の景観2

黒川疣目地区の上流から、斜面崩壊土砂が主体の土石流が流木を伴って下流に達した。写真6は同地区の下流（地点6）で土石流堆積物が堆積した景観である。写真の左は河岸侵食され、中央では破壊された河川護岸が土砂に埋没した。土砂は棚田を覆って扇形に広がり土石流扇状地を形成した。土石流はさらに下流で家屋を破壊し、またそ

の土砂で埋没させた。流木は土砂堆積域の縁辺に多く残る。

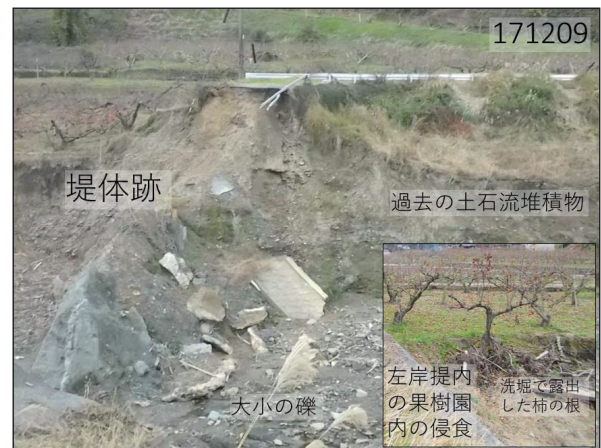
写真8 奈良ヶ谷地区の景観

写真8は奈良ヶ谷地区（地点8）の山の神ため池が決壊した場所の景観である。堤体は完全に破壊された。河床には土石流で堆積した大小の礫や流木が大量に残された。右岸では河岸侵食が激しく、過去の土石流堆積物が露出した。一方左岸では、河道を溢流した氾濫水が、堤内を流下した。その結果、柿畑に侵食による小崖が生じ、柿の根

元には多くのトラッシュが残されている。

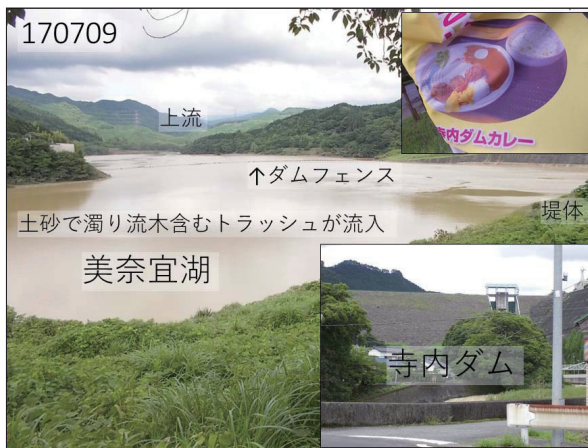
写真9 寺内ダムのダム湖の景観

写真9は、2017年7月9日の寺内ダムのダム湖(美奈宜湖)(地点9)の景観である。そこは

河水の流入に伴って土砂が入り込み湖水は濁り、ダムフェンスの上流には流木やゴミが浮いているが、その後、流木等の撤去がなされた。
