GNSS 受信機による座標計測と SfM の写真解析試験

Topographic analysis tests using SfM photogrammetry
based on coordinate measuring by GNSS Receiver

抄 録

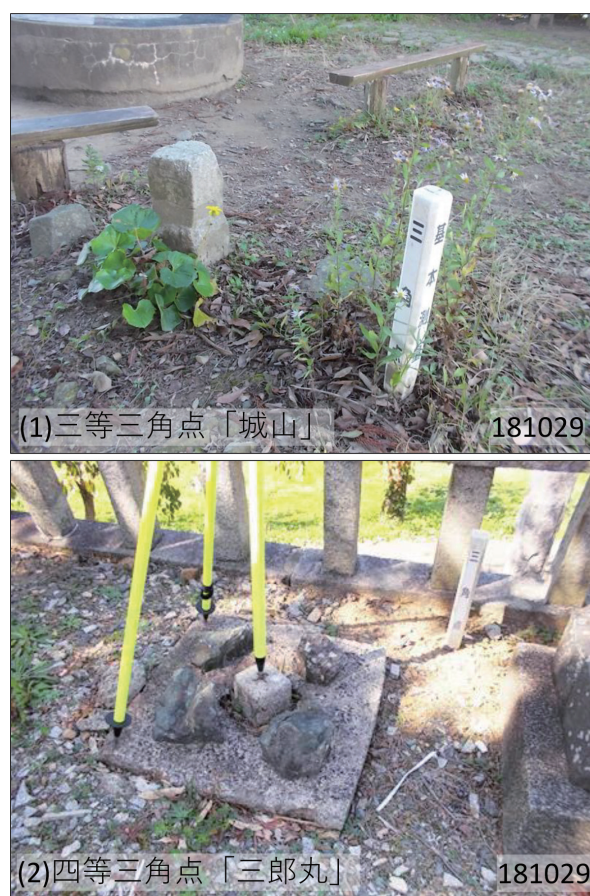
写真1 三角点の状況

国土地理院のホームページで座標が示されている三等三角点「城山」と，四等三角点「三郎丸」の座標を計測した（写真1）。「城山」は明治29年設置，四等三角点「三郎丸」は昭和50年設

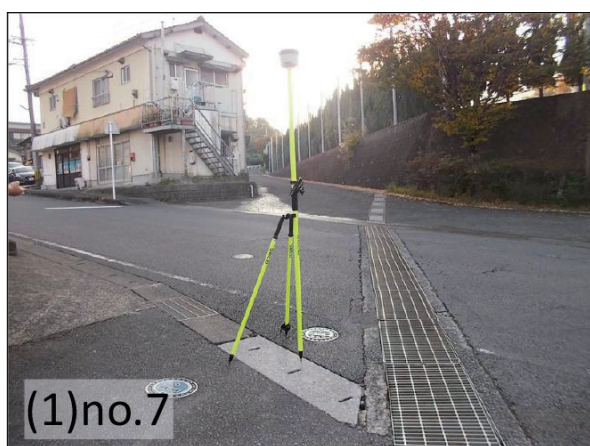
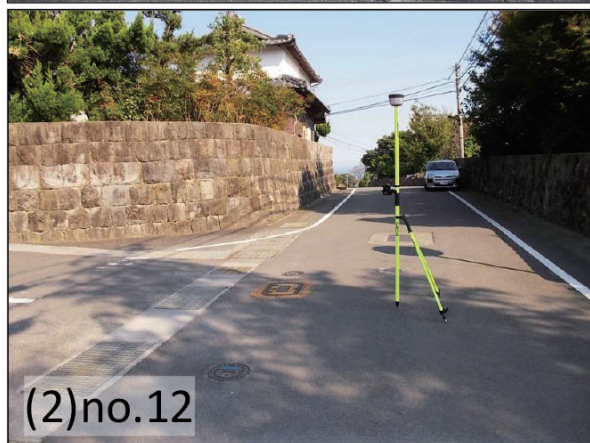
写真 3 雲仙東山麓の GCP 景観例

写真 3 は、GCP で計測する際に注意を要した

箇所を例示した。no.7 は道路の交差関係は同じだが拡幅が想定された。そこで周囲の建物敷地境界、道路中心線を参考とし 1974 年と同じ場所に GNSS 機器を設置した。しかし 1974 年の地点は歩道中心になく拡幅で車道に接近したため安全な計測が難しかった。no.12 は丁字路の中心に設置したが、6 分間の計測時間に車両通過が数台あり、GNSS 機器を運転者に避けていただき計測中断を回避した。no.21 は、1974 年に地図記載はあるが森林下で、2015 年はアスファルト舗装された道路屈曲点だった。調査時点は利用頻度が低下して久しく、植物が繁茂しアクセスに困難があり、雑木による被覆も多く天空率が低かった。つまり GCP を道路に設定する場合、1974 年当時と近い状態が現在まで維持され、当時から比較的幅が広く、しかし現在の交通量が比較的少ない条件が必要である。さらに道路整備後に周囲が荒地化した場所は極力避けたい。
