# 平成 27 年 9 月関東・東北豪雨による被害と鬼怒川の微地形

## Damages caused by Kanto-Tohoku heavy rainfall in September 2015 and Micro-landform of the Kinu River

黒 木 貴 一

品 川 俊 介

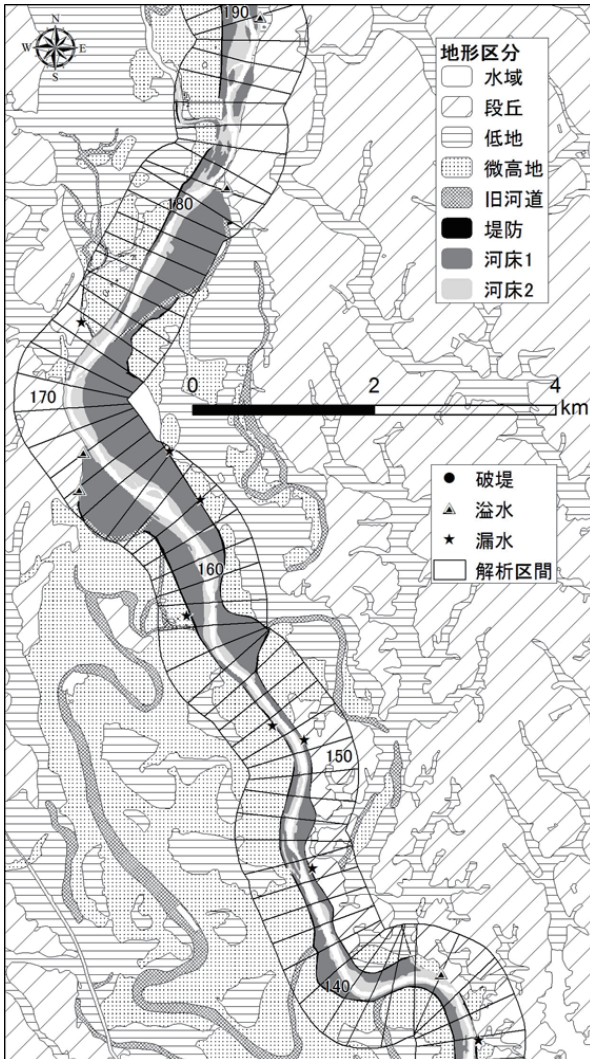
図 4(1) 区間 160 付近の地形区分

図 4 (1) は、区間 160 付近の地形区分を示す。被害地点の地形を見る。鬼怒川は、北部では西の段丘縁に沿い、南部では東の段丘縁に沿い流下する。本図内、溢水が区間 135, 166, 168, 182, 189, 漏水が区間 132, 145, 151, 152, 158, 162, 165, 173 にある。谷中で低地と微高地の占める割合でみると、上流部はほぼ均等だが、下流部は微高地の割合が高い。堤外に河床 1 と河床 2 を区分した。河床 2 の幅は変化が少ない。河床 1 の幅に変化が見られ、上流部のより下流側で幅が広い。溢水は、堤内の低地に接する場所に多く生じた。漏水は、堤内の地形が、低地、微高地、段丘の様々な場所に生じた。

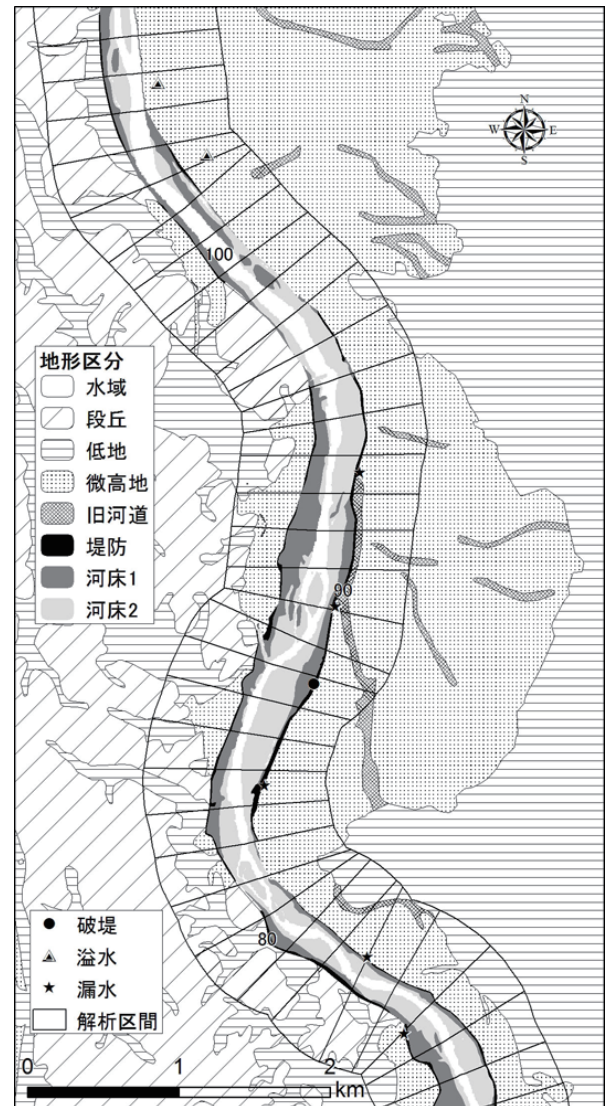
図 4(2) 区間 90 付近の地形区分

図 4 (2) は、区間 90 付近の地形区分を示す。被害地点の地形を見る。鬼怒川は、この範囲で西の段丘縁に沿い流れる。本図内、破堤は区間 87, 溢水は区間 103, 105, 漏水は区間 75, 78, 84, 90, 93 にある。区間 90 を中心に低地を覆うように西から広がる扇形の微高地が特徴である。所々段丘を刻む谷の出口を塞ぐ様に微高地が分布する。微高地の中に、旧河道が区分される。堤外には河床 1 と河床 2 を区分できる。微高地の幅が広い中流部で、河床 1, 2 とともに幅が広い。破堤、溢水、漏水ともに微高地が多い左岸に分布する。破堤、溢水、漏水は旧河道の位置には重ならない

が、区間 90 付近ではそれに近い所に漏水地点がある。

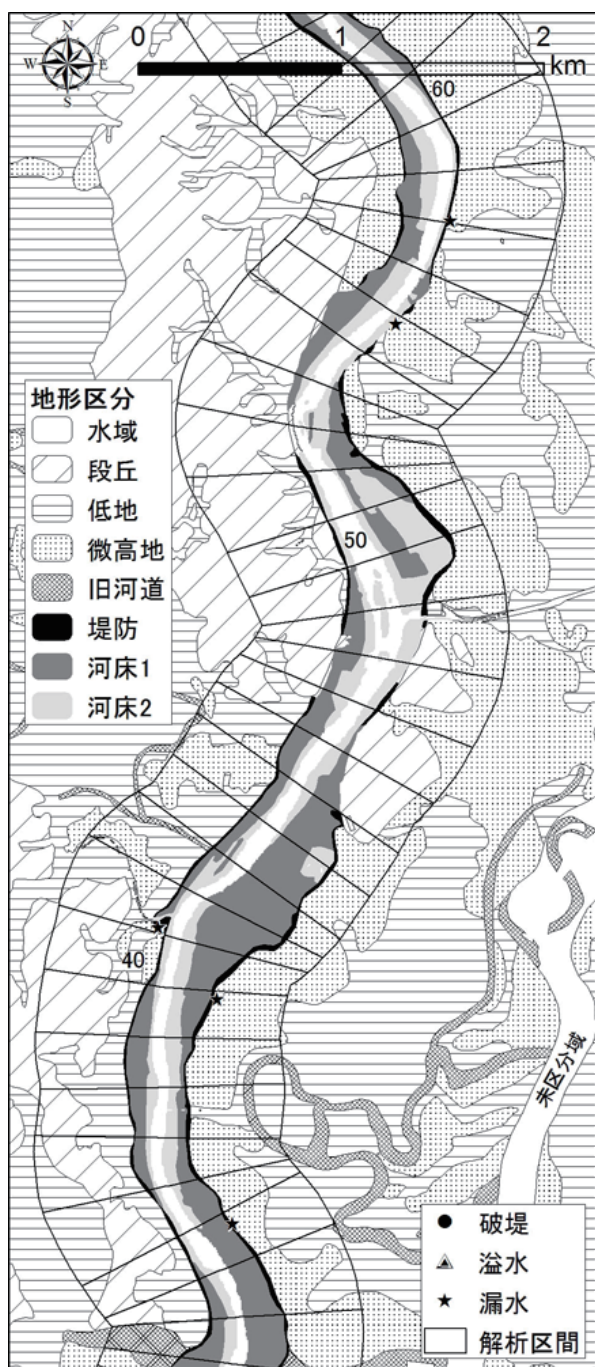
図 4(3) 区間 50 付近の地形区分

図 4 (3) は、区間 50 付近の地形区分を示す。被害地点の地形を見る。鬼怒川は、この範囲で西の段丘縁に沿って流れるが、区間 50 付近で段丘を切って南西に流れる。本図内、破堤、溢水はなく、漏水が区間 34, 39, 41, 55, 58 にある。左岸側に、多く微高地が分布し、その背後には低地が広がる。本図の南部には旧河道が多い。段丘に接して流下する場所以外、鬼怒川には堤防が設置されている。しかし区間 53 と 55 で堤防が見られず、堤外地形は堤内の低地と接続している。堤外に河床 1 と河床 2 を区分できる。河床 2 の幅は変化が少ない。河床 1 の幅には変化があり、下部で幅が広い。漏水は、堤内の微高地に接する場所で生じた。

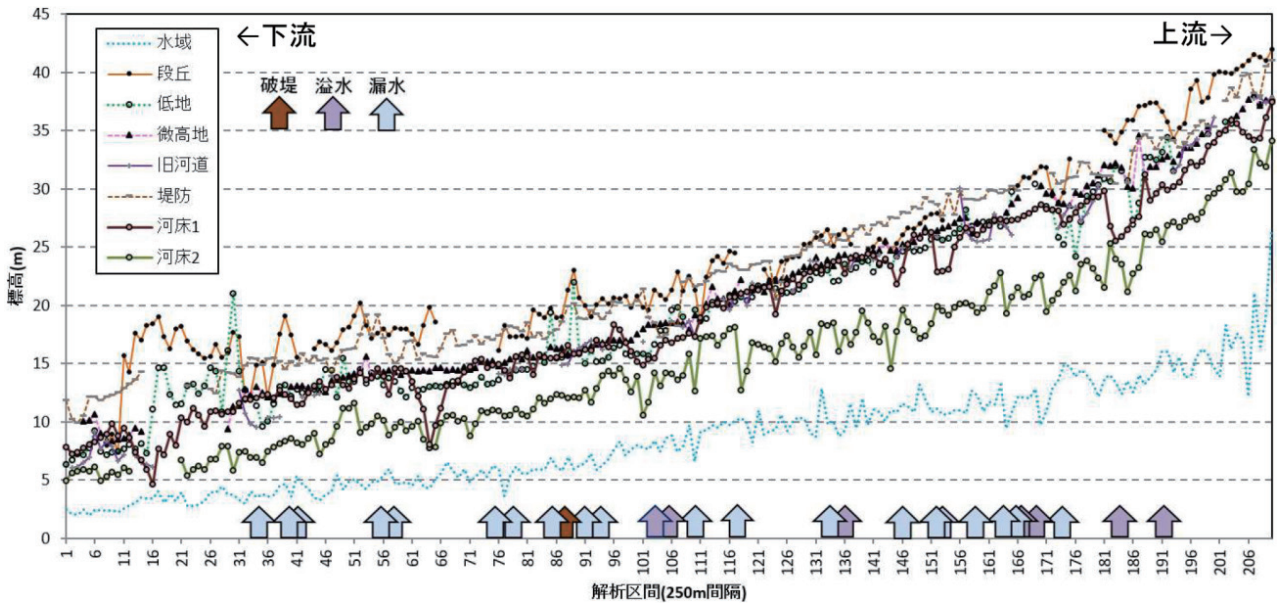
図5 通常の地形縦断曲線

通常の地形縦断曲線である。曲線で示される解析区間内の地形の上下関係は図2のモデルと調和する。最低位が水域で、最高位は段丘である。水域に対し段丘や堤防までの比高は、区間200付近では約30m、区間10付近では約10mであり、下流ほど地形種間の比高は縮小する。曲線形状は、下流ほど各地形とも次第に標高は減少し、その傾斜は緩やかになる。河床1の曲線には区間16, 66, 101, 146, 156, 186付近で標高の急減と急増による凹部がある。河床2の曲線にも程度は小さいが同様の凹部がある。しかし堤内の地形には、このような凹部は認められない。

グラフの解析区間の軸に接して破堤、溢水、漏水地点を矢印で示した。図5では矢印位置の地形縦断曲線に特段の特徴が認められないため、地形の平均標高と破堤、溢水、漏水地点との間には明瞭な傾向はないと思われる。
